| Schwippeverdolung - Dokumentation der Schäden und Untersuchungen | | Datum: 17.05.17 | |

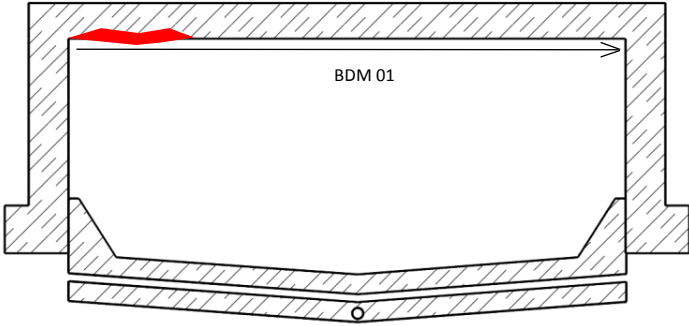
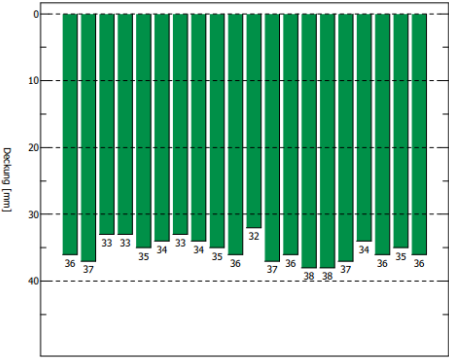
| <b>Bemerkung:</b><br>- An der Blockfuge S1-S2 sind Abplatzungen an der Decke, die Fuge ist trocken. | | | |

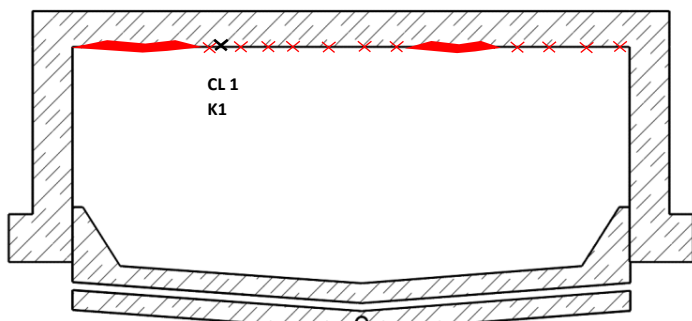
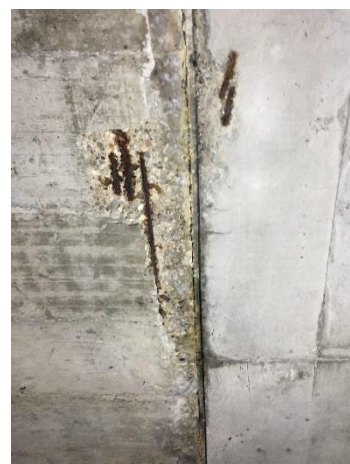
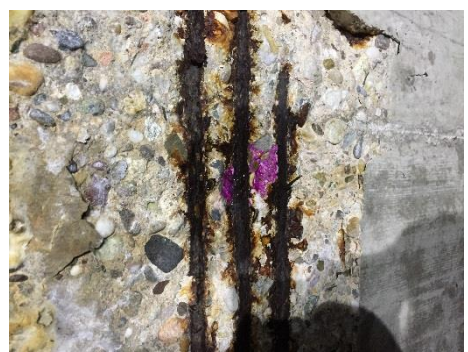
| <div><div>-</div><div>An der Blockfuge S2-S3 sind Abplatzung, korrodierte Bewehrung und Hohlstellen an der Decke.</div></div> <div><div>-</div><div>Die Betonierfuge ist undicht und weist Korrosion auf, die Betondeckung ist hier 33-34 mm.</div></div> <div><div>-</div><div>Zwischen der Blockfuge S3 und der Blockfuge S4 sind Abplatzungen und Korrosion an der Decke.</div></div> | | | | | |
| Schadstelle: | | Ja: Starke Bewehrungskorrosion | | | |

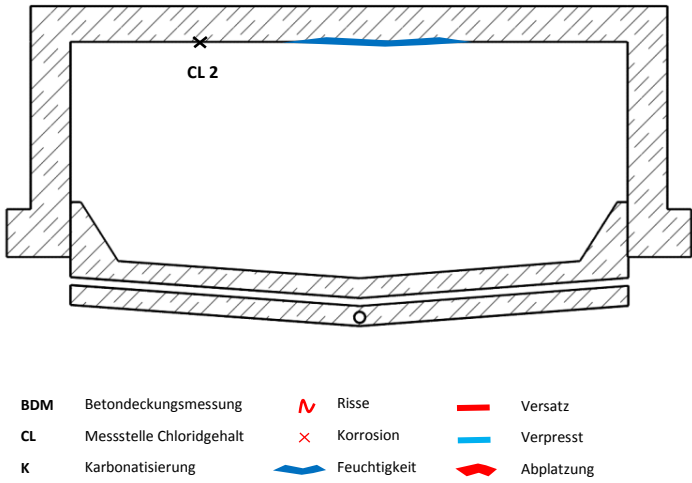
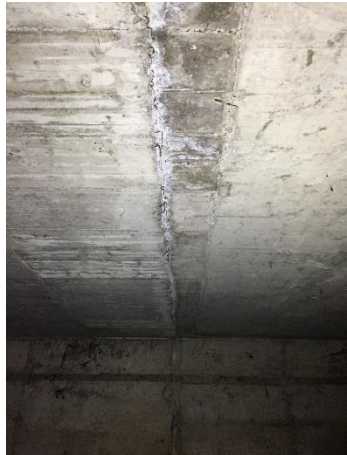
| Bemerkung: <ul style="list-style-type: none"> <li>- Ca. 6 m von der Blockfugenmitte S3-S4 entfernt weist die Decke an der Betonierfuge Feuchtigkeit auf.</li> </ul> | | | |
| Schadstelle: | Ja: Korrosion | | |

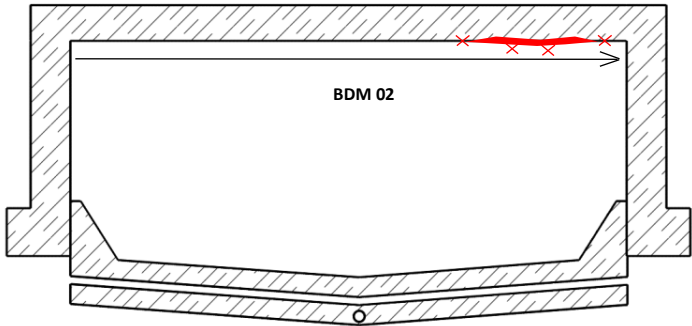
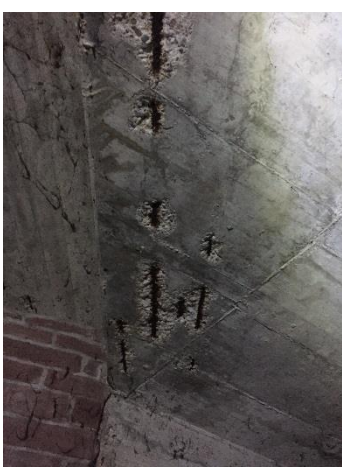
| <p>Bemerkung:</p> <ul style="list-style-type: none"> <li>- An der Blockfuge S7-S8 sind Abplatzungen und Korrosion.</li> <li>- Vor Blockfuge S8-S9 ist die Deckenfuge undicht und feucht.</li> </ul> | | | |

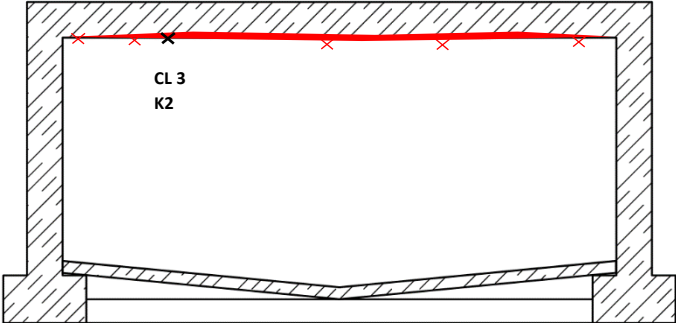
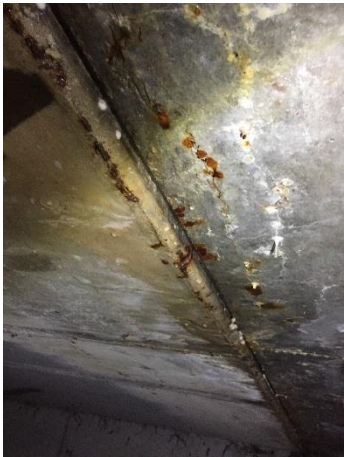
| Schwippeverdolung - Dokumentation der Schäden und Untersuchungen | | Datum: 17.05.17 | |
|---|---|---|---|
| Bemerkung: <ul style="list-style-type: none"> <li>- An der Blockfuge S9-S10 sind durchgehende Korrosion, Feuchtigkeit und Abplatzungen zu sehen.</li> <li>- Zwischen der Blockfuge S9-S10 und S10-S11 ist ein Deckendurchbruch mit Feuchtigkeit und Korrosion.</li> </ul> | | | |

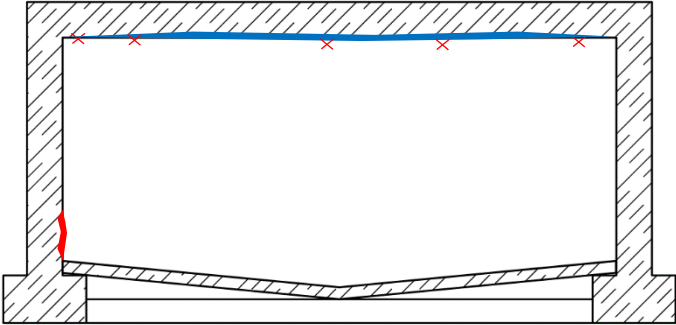
| Bemerkung: <ul style="list-style-type: none"> <li>- An der Blockfuge S10-S11 ist durchgehend Korrosion und Feuchtigkeit.</li> <li>- An der Blockfuge S10-S11 am Wandsockel ist eine Abplatzung mit Wassereintritt.</li> </ul> | | | |

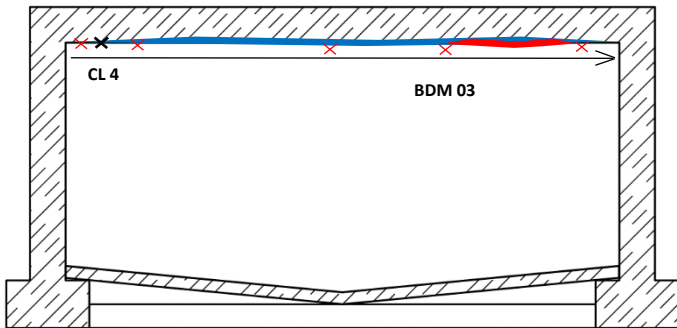
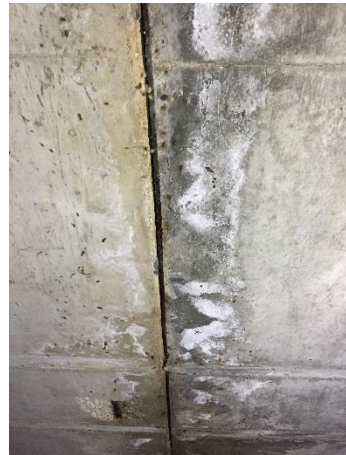
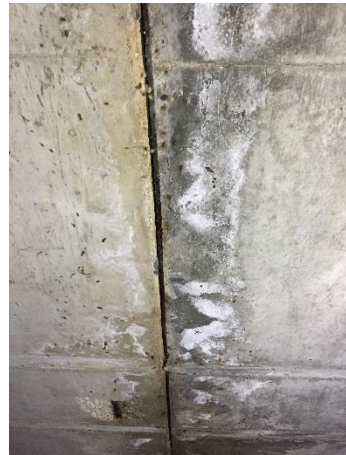
| Bemerkung: <ul style="list-style-type: none"><li>- An der Blockfuge S11-S12 sind Risse und Hohlstellen an der Wand.</li><li>- Korrosion, Abplatzung und Feuchtigkeit an der Decke, Betondeckung an der Schadstelle 10-20 mm.</li></ul> | | | |

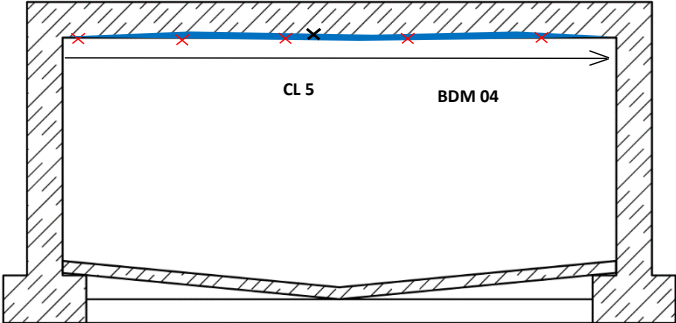
| <b>Bemerkung:</b> <ul style="list-style-type: none"> <li>- An der Blockfuge S14-S15 sind Feuchtigkeit, Korrosion und Undichtigkeiten.</li> <li>- Nach ca. 10 m zur Blockfuge S14-S15 sind an der Decke wasserführende Risse.</li> <li>- Zwischen Blockfuge S14-S15 und S15-S16 sind an der Decke wasserführende Risse.</li> </ul> | | | |

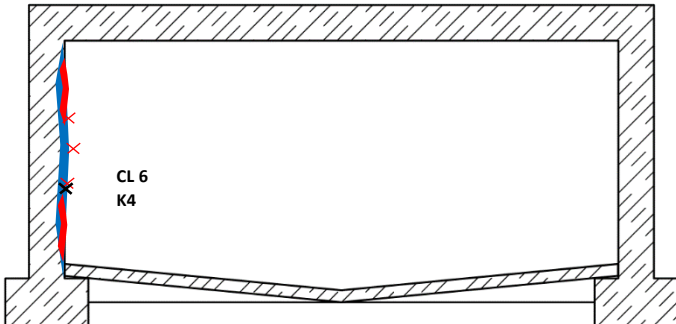
| Schwippeverdolung - Dokumentation der Schäden und Untersuchungen | | Datum: 17.05.17 | |
|---|---|---|---|
| Bemerkung: <ul style="list-style-type: none"><li>- Die Blockfuge S17-S18 weist an der Wand Abplatzungen, Feuchtigkeit, Korrosion und Hohlstellen auf.</li></ul> | | | |

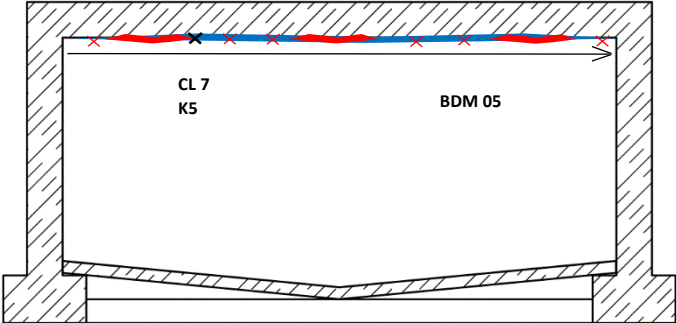
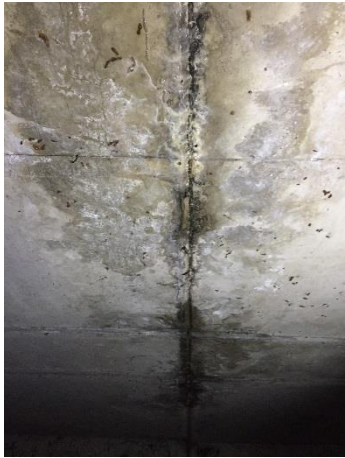
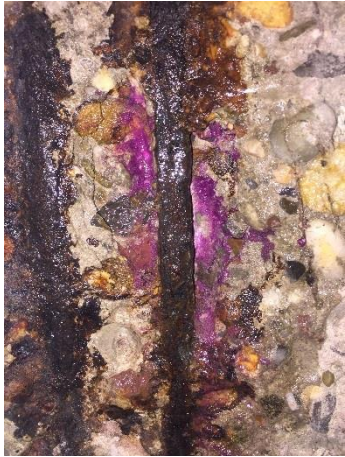
| <b>Bemerkung:</b> <ul style="list-style-type: none"> <li>- Die Blockfuge S17-S18 weist an der Decke Risse, Abplatzungen, Feuchtigkeit und Korrosion auf.</li> <li>- Ca. 7 m nach der Blockfuge S17-S18 undichte Wand.</li> </ul> | | | |

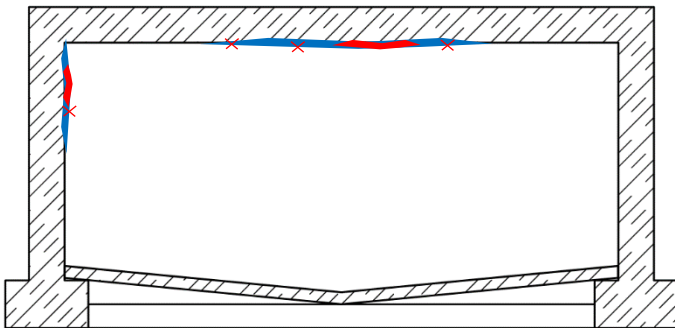
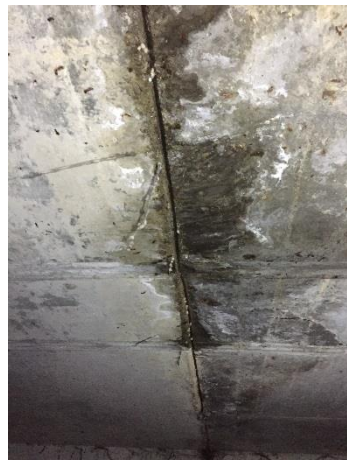
| Bemerkung: <ul style="list-style-type: none"> <li>Die Blockfuge S18-S19 weist an der Decke und der Wand Abplatzungen, Feuchtigkeit, Korrosion und Hohlstellen auf.</li> </ul> | | | |

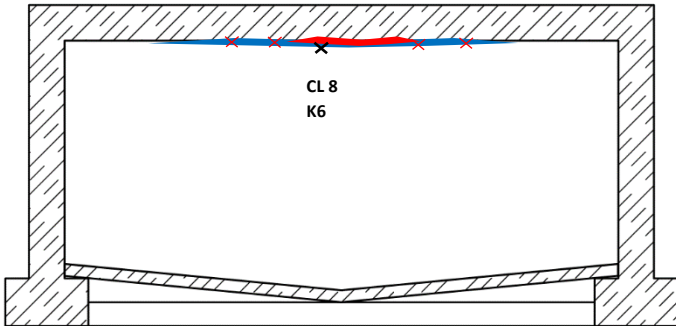
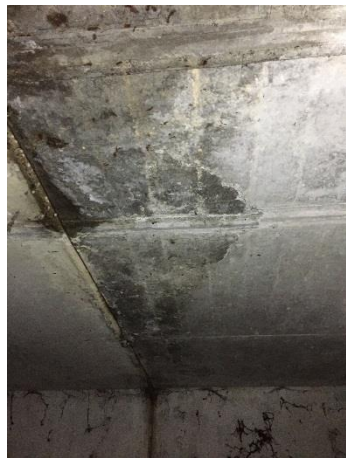
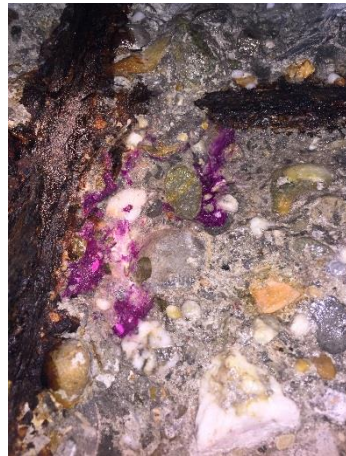
| Schwippeverdolung - Dokumentation der Schäden und Untersuchungen | | | Datum: 17.05.17 |
|---|---|---|---|
| Bemerkung: <ul style="list-style-type: none"><li>- Zwischen der Blockfuge S18-S19 und der Blockfuge S19-S20 weist die Decke Abplatzungen, Feuchtigkeit und Korrosion auf.</li><li>- Ca. 3 m nach der Blockmitte sind wasserführende Risse an der Decke</li></ul> | | | |

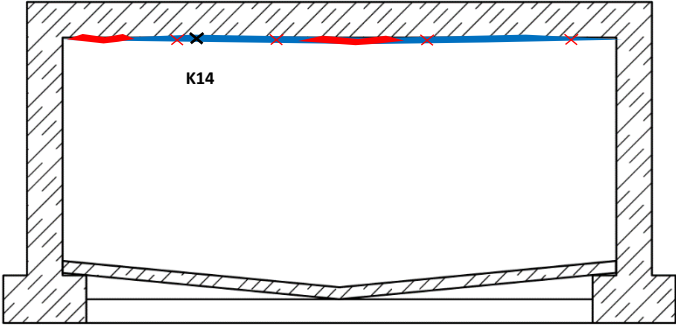
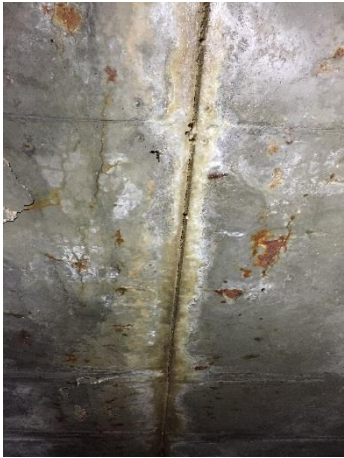
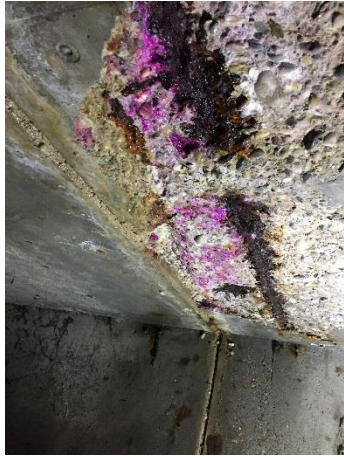
| Bemerkung:<br>- Die Blockfuge S34-S35 weist Abplatzungen, Feuchtigkeit und Korrosion auf. | | | |
