Bericht  
zur Untersuchung auf Bauschadstoffe  
im Bestand vor Umbau, lokal begrenzt  
Sanierung Hülscematthalle  
– Schopfheim, OT Eichen –

| <b>Auftraggeber:</b> | <b>Stadt Schopfheim</b><br>Hauptstraße 29 - 31<br>79650 Schopfheim |
| <b>Projekt-Nr.:</b> | 7237 |
| <b>Bericht:</b> | Le/RK/7237BE01 |

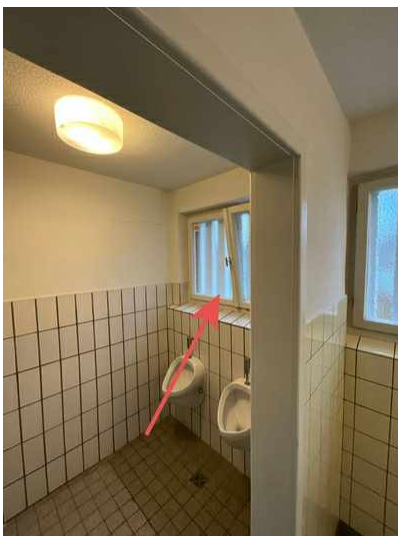
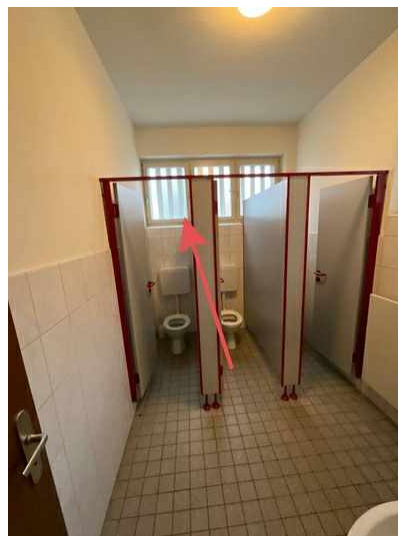
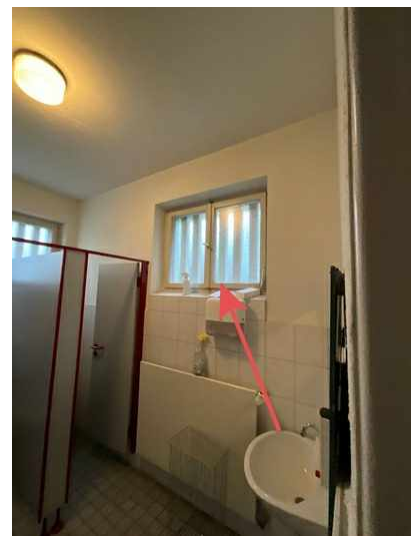
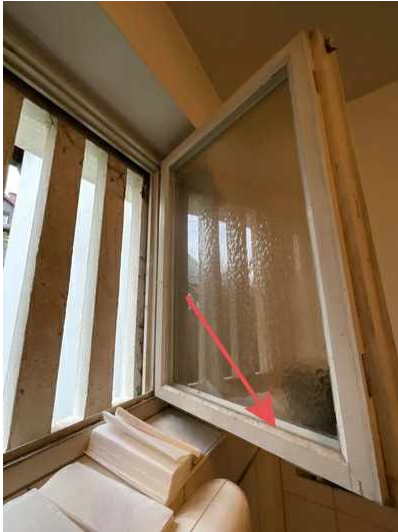
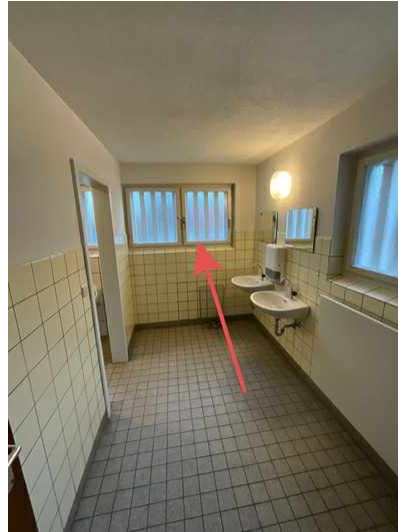
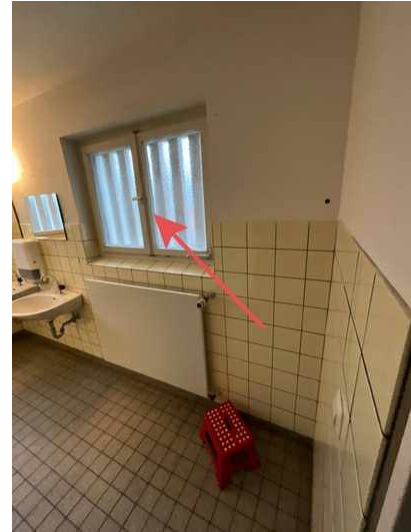
## Typenkarte Asbest-01 Fensterkitt Holzfenster

| Fundort | Materialbeschreibung | Kat. | Typenkarte |
|---|---|---|---|
| Hülschenmatthalle, EG+OG, Bäder: Holzfenster | Fensterkitt | FG | Asbest-01 |

| Anlage 1 | | | Projektnummer | Projektbezeichnung | | | Bauschadstoffdiagnostiker | | Stand |
|---|---|---|---|---|---|---|---|---|---|
| 14 | Hülschenmatthalle, EG+OG, Bäder: Holzfenster | Fensterkitt | Asbest | - | Keine Probe | Bauschadstoffdiagnostiker | Einstufung als asbesthaltiges Material | 14 | Asbest-01 |

| <b>Qualifikation:</b> | Sachkunde gemäss TRGS 519 - Asbest: Abbruch-, Sanierungs- oder Instandhaltungsarbeiten (2014-01) |
| <b>Entsorgung:</b> | Definition Entsorgungskonzept durch ausführendes Unternehmen |
| <b>Abfallcode:</b> | 17 06 05 Asbesthaltige Baustoffe |

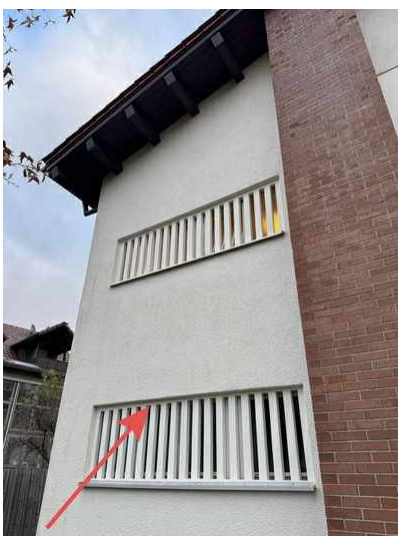
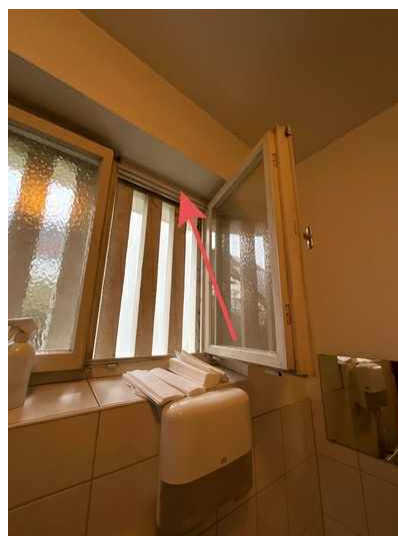
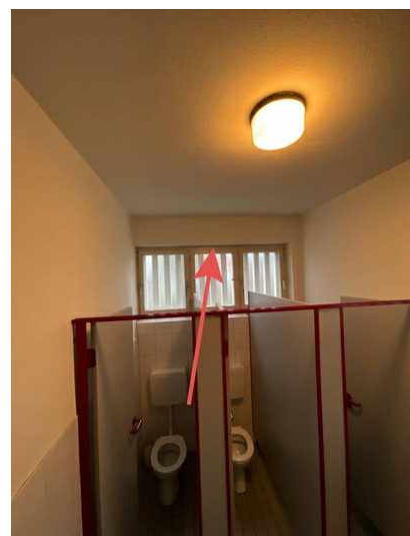
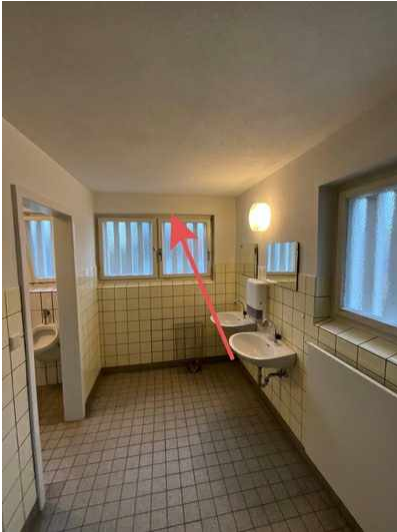
An der Kontaktstelle zwischen den alten Fensterrahmen und dem Mauerwerk ist potenziell asbesthaltiger Anschlagskitt vorhanden. Der Verdachtsmoment konnte im Rahmen der Untersuchung aufgrund fehlender Zugänglichkeit nicht abschließend geklärt werden, da hierfür umfangreiche zerstörerische Eingriffe erforderlich gewesen wären.

| Typenkarte | Asbest-02 Anschlagkitt (Kontaktstelle Fensterrahmen / Mauerwerk) |
|---|---|
| <b>Befund:</b> | <p>An der Kontaktstelle Fensterrahmen / Mauerwerk ist potenziell asbesthaltiger Anschlagkitt vorhanden. Der Verdachtsmoment konnte im Zuge der Untersuchung mangels Zugänglichkeit nicht abschliessend abgeklärt werden.</p> <p>Sollte bei der Entfernung der Fensterrahmen Anschlagkitt angetroffen werden, ist dieser als asbesthaltig einzustufen und gemäss den Vorgaben der Typenkarte zu sanieren. Alternativ besteht die Möglichkeit, eine Materialprobe zu entnehmen und auf Asbest analysieren zu lassen.</p> <p>Wird kein Anschlagkitt vorgefunden, entfällt die Typenkarte.</p> |

Sollte bei der Demontage der Fensterrahmen Anschlagskitt angetroffen werden, ist dieser als asbesthaltig einzustufen und gemäß den Vorgaben der Typenkarte zu sanieren (vgl. Anlage 2, **Typenkarte Asbest-02**).

Alternativ kann während der Baumaßnahme eine Materialprobe entnommen und auf Asbest analysiert werden.

| <b>Qualifikation:</b> | Sachkunde gemäss TRGS 519 - Asbest: Abbruch-, Sanierungs- oder Instandhaltungsarbeiten (2014-01) |

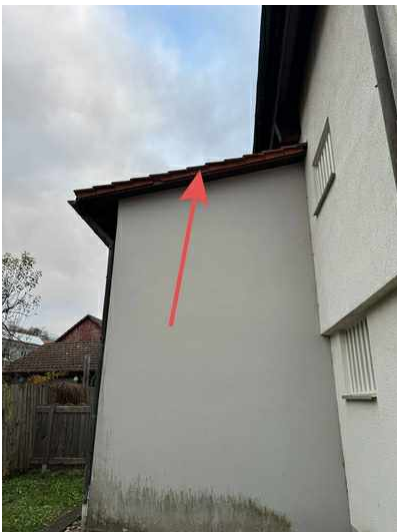
Die Dachkonstruktion im Bereich des Treppenhauses konnte aufgrund fehlender Zugänglichkeit nicht untersucht werden.

Es ist jedoch mit hoher Wahrscheinlichkeit davon auszugehen, dass bei Öffnung der Konstruktion eine Mineralwolledämmung angetroffen wird. Diese ist als KMF-Altprodukt (Kategorie K1B, krebserregend) einzustufen und gemäß den Vorgaben der Typenkarte KMF-01 zu handhaben.

| Anlage 1 | | | Projektnummer | Projektbezeichnung | | | Bauschadstoffdiagnostiker | | Stand |
|---|---|---|---|---|---|---|---|---|---|
| 16 | Hülschenmatthalle, Treppenhaus, Dachkonstruktion: Dämmstoffebene | Mineralwolledämmung | KMF | - | Keine Probe | Bauschadstoffdiagnostiker | Die Dachkonstruktion konnte aufgrund fehlender Zugänglichkeit nicht untersucht werden. Es ist mit hoher Wahrscheinlichkeit davon auszugehen, dass in der Dämmstoffebene eine Mineralwolledämmung vorhanden ist. Diese ist als KMF-Altprodukt (Kategorie K1B, krebserregend) einzustufen. | 16 | KMF-01 |

Sobald ein Gerüst ausreichende Zugänglichkeit bietet, wird empfohlen, einen Bauschadstoffgutachter zur Öffnung der Dachkonstruktion hinzuzuziehen und freigelegte verdächtige Materialien baubegleitend beproben zu lassen.

| <b>Qualifikation:</b> | Fachkunde gemäss TRGS 521 - Abbruch-, Sanierungs- oder Instandhaltungsarbeiten mit alter Mineralwolle (2008-02) |
| <b>Abfallcode:</b> | 17 06 03 Dämmmaterial, das gefährliche Stoffe enthält (andere als 17 06 04) |

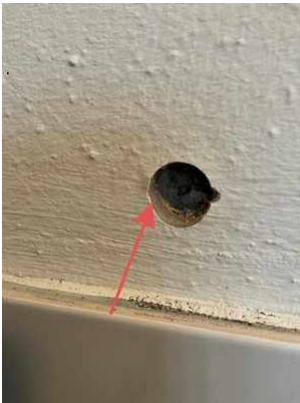
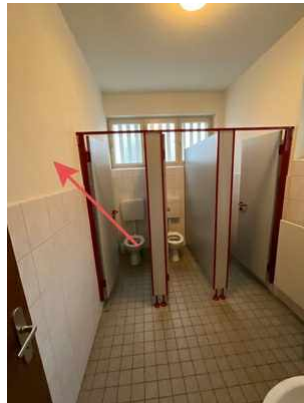
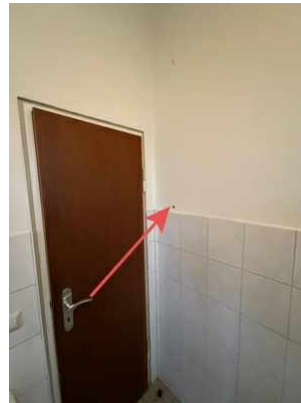
**Ticket ID:** 1  
**Lokaton:** Hülshenmatthalle, EG, WC-D: Wand  
**Material:** Verputz  
**Probenart:** Einzelprobe mehrere Schichten  
**Probennummer:** 01  
**Beurteilung gem.:** Laboranalyse  
**Befund:** Kein Asbest nachgewiesen  
**Hinweis:**

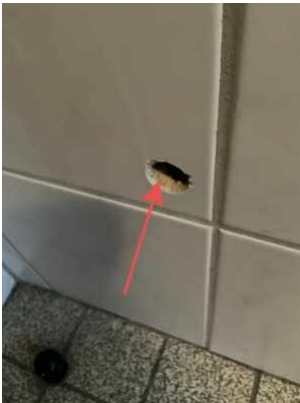
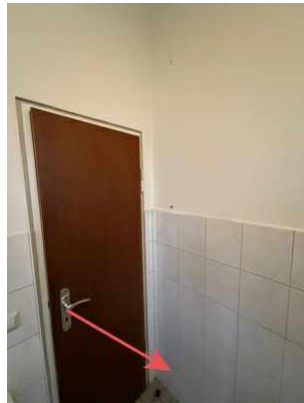
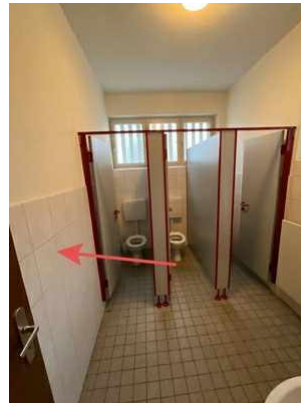
**Ticket ID:** 2  
**Lokaton:** Hülshenmatthalle, EG, WC-D: Wand  
**Material:** Fliesenkleber Wandfliesen  
**Probenart:** Einzelprobe  
**Probennummer:** 02  
**Beurteilung gem.:** Laboranalyse  
**Befund:** Kein Asbest nachgewiesen  
**Hinweis:** 1. Schicht von oben

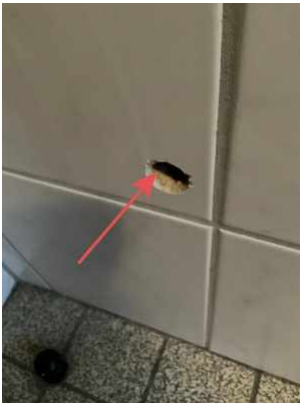
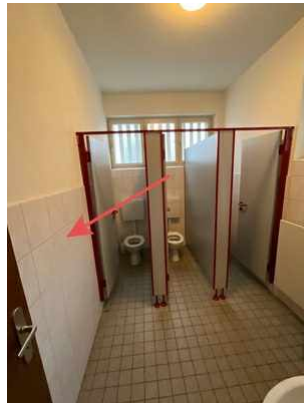
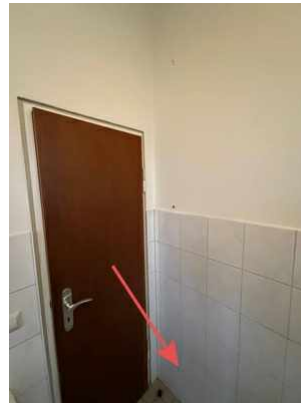
**Ticket ID:** 3  
**Lokaton:** Hülshenmatthalle, EG, WC-D: Wand  
**Material:** Fliesenkleber Wandfliesen  
**Probenart:** Einzelprobe  
**Probennummer:** 11  
**Beurteilung gem.:** Laboranalyse  
**Befund:** Kein Asbest nachgewiesen  
**Hinweis:** 2. Schicht von oben

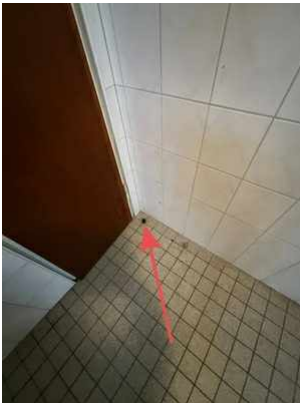
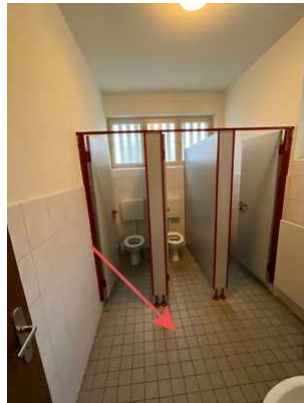
**Ticket ID:** 4  
**Lokaton:** Hülshenmatthalle, EG, WC-D: Boden  
**Material:** Fliesenkleber Bodenfliesen  
**Probenart:** Einzelprobe  
**Probennummer:** 03  
**Beurteilung gem.:** Laboranalyse  
**Befund:** Kein Asbest nachgewiesen  
**Hinweis:** -

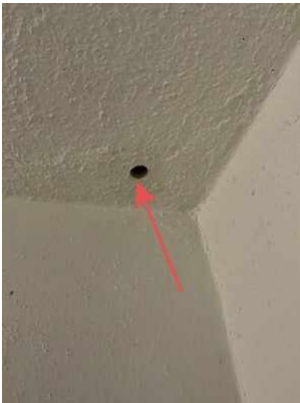
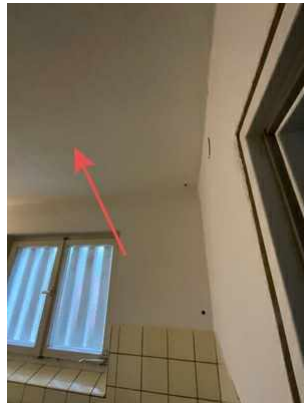
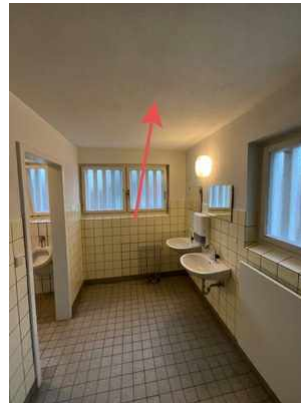
**Ticket ID:** 5  
**Lokaton:** Hülshenmatthalle, OG, WC-H: Decke  
**Material:** Verputz  
**Probenart:** Einzelprobe mehrere Schichten  
**Probennummer:** 04  
**Beurteilung gem.:** Laboranalyse  
**Befund:** Kein Asbest nachgewiesen  
**Hinweis:** -

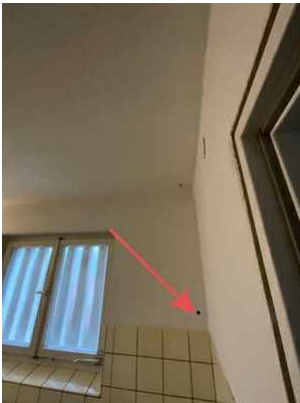
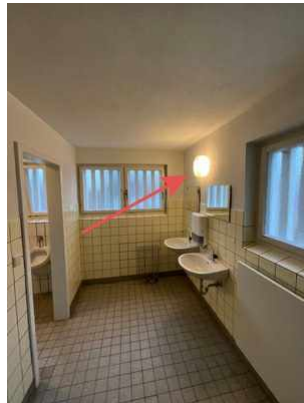
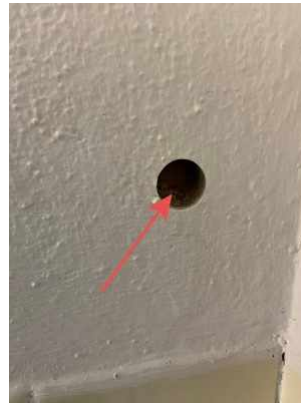
**Ticket ID:** 6  
**Lokaton:** Hülshenmatthalle, OG, WC-H: Wand  
**Material:** Verputz  
**Probenart:** Einzelprobe mehrere Schichten  
**Probennummer:** 05  
**Beurteilung gem.:** Laboranalyse  
**Befund:** Kein Asbest nachgewiesen  
**Hinweis:** -

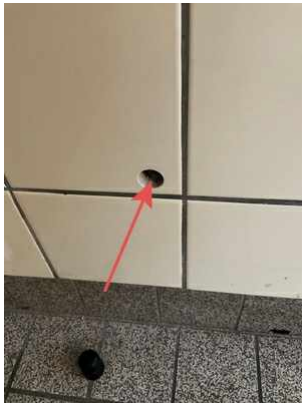
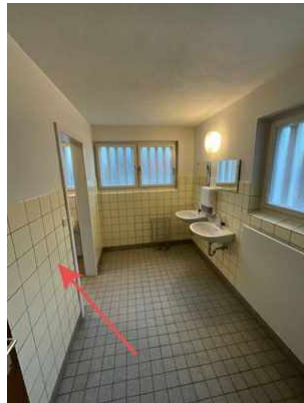
**Ticket ID:** 7  
**Lokaton:** Hülshenmatthalle, OG, WC-H: Wand  
**Material:** Fliesenkleber Wandfliesen  
**Probenart:** Einzelprobe  
**Probennummer:** 06  
**Beurteilung gem.:** Laboranalyse  
**Befund:** Kein Asbest nachgewiesen  
**Hinweis:** gelb

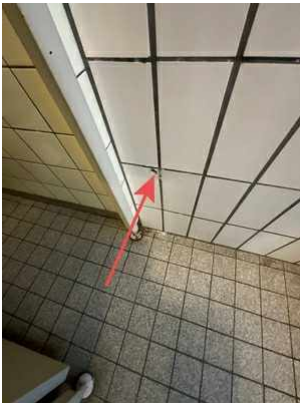
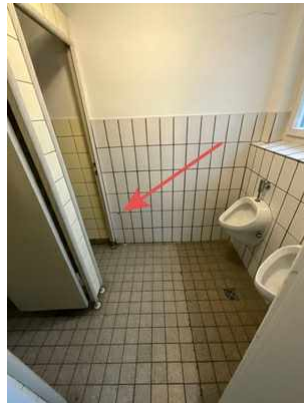
**Ticket ID:** 8  
**Lokaton:** Hülshenmatthalle, OG, WC-H: Wand  
**Material:** Fliesenkleber Wandfliesen  
**Probenart:** Einzelprobe  
**Probennummer:** 07  
**Beurteilung gem.:** Laboranalyse  
**Befund:** Kein Asbest nachgewiesen  
**Hinweis:** weiss

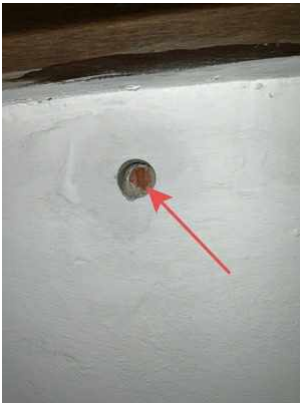
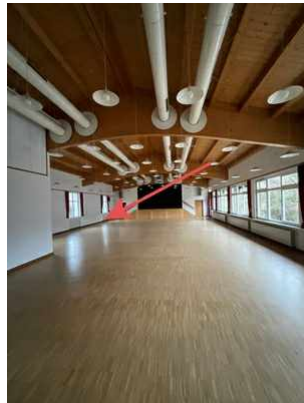
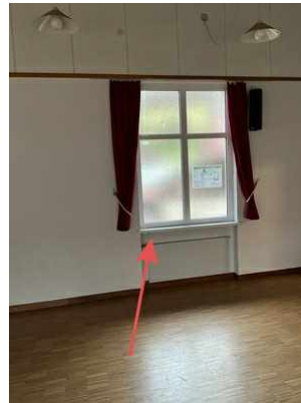
**Ticket ID:** 9  
**Lokaton:** Hülshenmatthalle, OG, Saal: Wand  
**Material:** Verputz  
**Probenart:** Einzelprobe mehrere Schichten  
**Probennummer:** 08  
**Beurteilung gem.:** Laboranalyse  
**Befund:** Kein Asbest nachgewiesen  
**Hinweis:** -

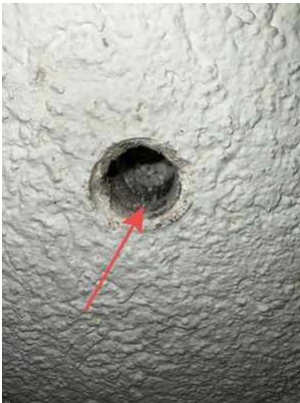
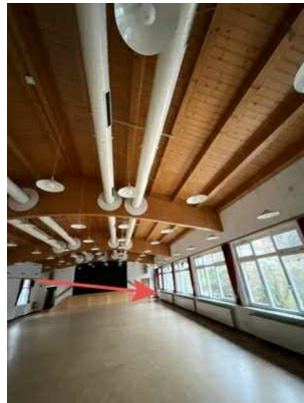
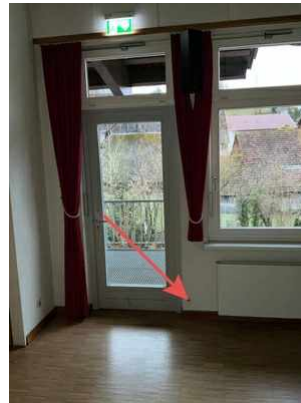
**Ticket ID:** 10  
**Lokaton:** Hülshenmatthalle, OG, Saal: Wand  
**Material:** Verputz  
**Probenart:** Einzelprobe mehrere Schichten  
**Probennummer:** 09  
**Beurteilung gem.:** Laboranalyse  
**Befund:** Kein Asbest nachgewiesen  
**Hinweis:** -

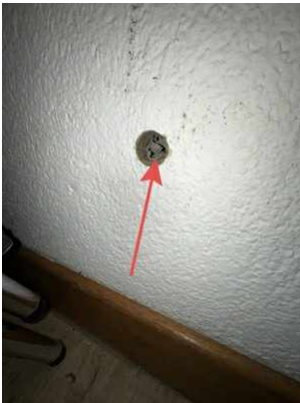
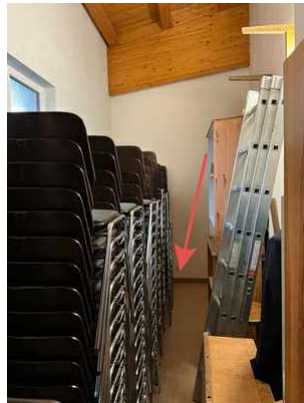
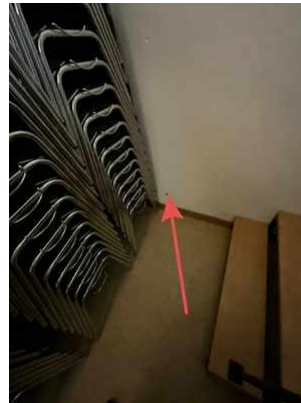
**Ticket ID:** 11  
**Lokaton:** Hülshenmatthalle, OG, Stuhllager: Wand  
**Material:** Verputz  
**Probenart:** Einzelprobe mehrere Schichten  
**Probennummer:** 10  
**Beurteilung gem.:** Laboranalyse  
**Befund:** Kein Asbest nachgewiesen  
**Hinweis:** -

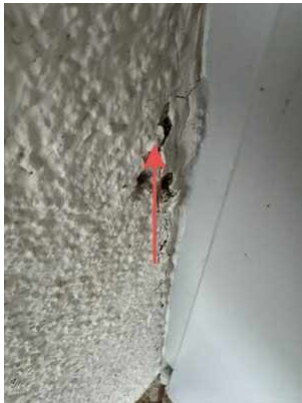
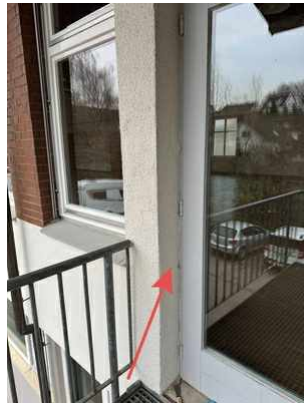
**Ticket ID:** 12  
**Lokaton:** Hülshenmatthalle, OG, Notausgang: Fassade  
**Material:** Verputz  
**Probenart:** Einzelprobe mehrere Schichten  
**Probennummer:** 13  
**Beurteilung gem.:** Laboranalyse  
**Befund:** Kein Asbest nachgewiesen  
**Hinweis:** -

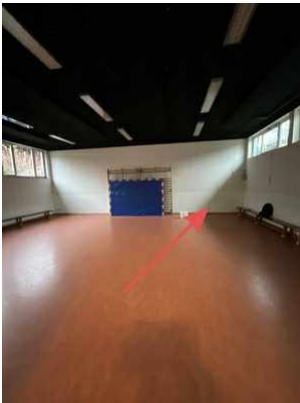
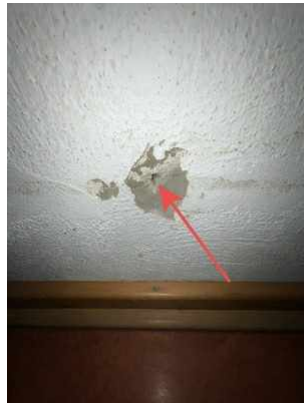
**Ticket ID:** 13  
**Lokaton:** Hülshenmatthalle, Kindergarten, EG, Sporthalle: Wand  
**Material:** Verputz  
**Probenart:** Einzelprobe mehrere Schichten  
**Probennummer:** 12  
**Beurteilung gem.:** Laboranalyse  
**Befund:** Kein Asbest nachgewiesen  
**Hinweis:** -
