Prüfbericht: 897 / 2019

Objekt: Hochbehälter Ottilienberg - Schorndorf

Bauteile: Linke Wasserkammer

Aufgabenstellung: Betontechnologische Untersuchungen
zum Instandsetzungsbedarf

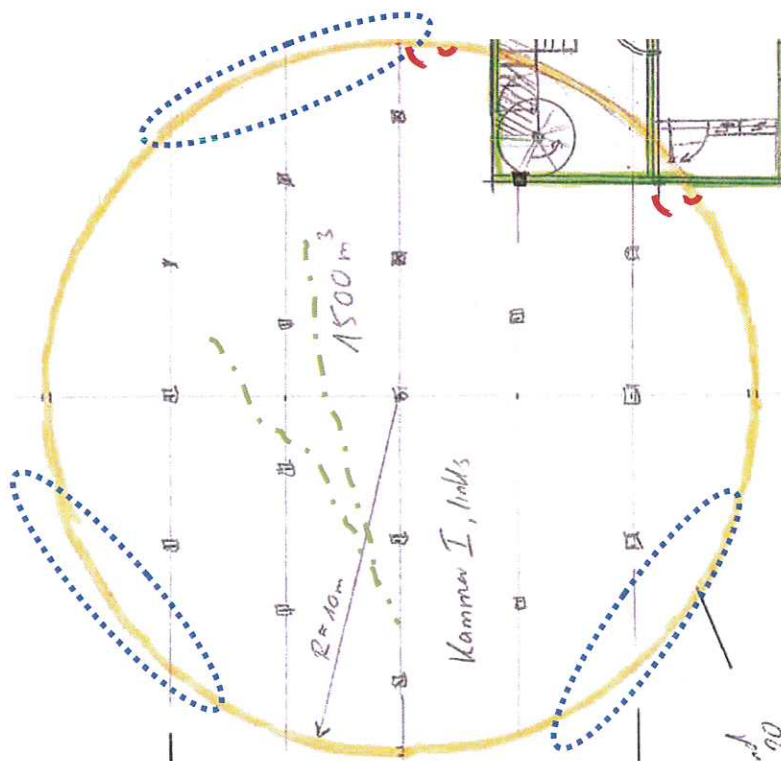
2.0 Grundriss Linke Wasserkammer

vertikale Risse in der Wand
 horizontale Risse Wand / Decke
 Risse in der Bodenplatte

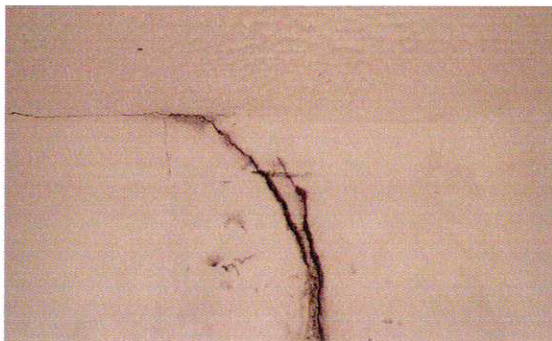
Riss mit organischen Ablagerungen

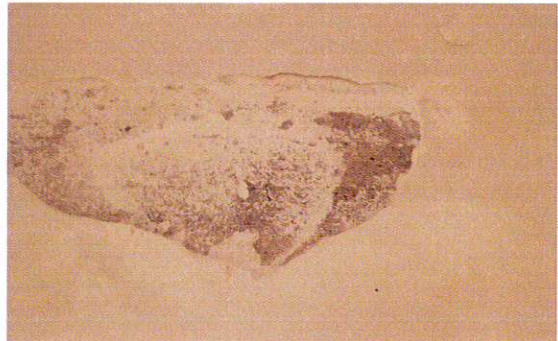
Fehlstelle in der Bodenbeschichtung

Abweichend zur rechten Wasserkammer sind auch Risse in der Bodenplatte vorhanden. An dem Treppenzugang ist die Beschichtung der Betontreppenstufen großflächig abgelöst und der Beton zeigt eine waschbetonartige Oberflächenstruktur.

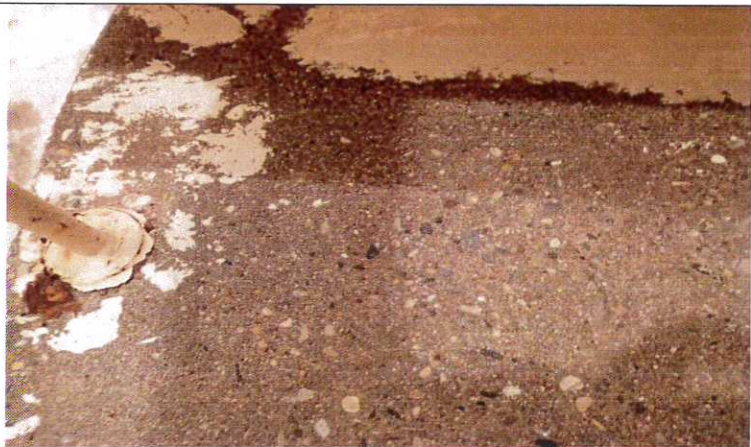
Bild 5

Boden- und Wände
Die Beschichtung „kreidet“
ausgesprochen stark.

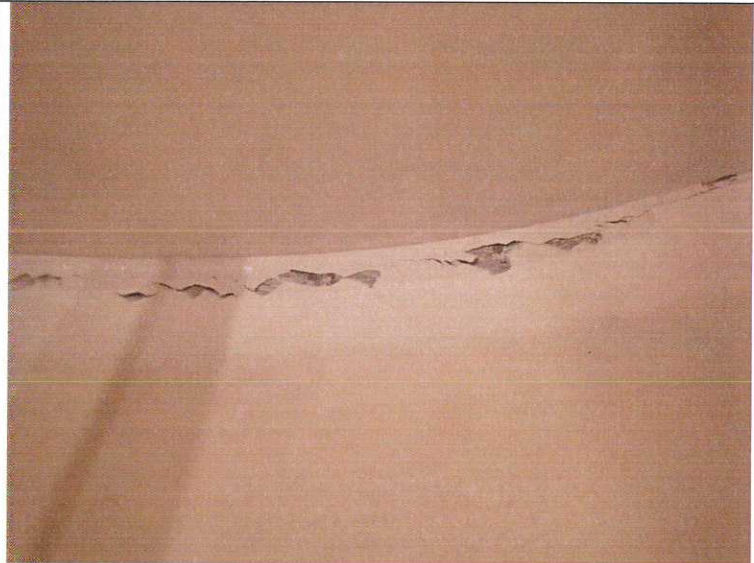
Bild 7

Detail: Eine starres, nachtäglich
aufgebrachtes Beschichtungssystem
löst sich flächig ab, bzw. liegt hohl

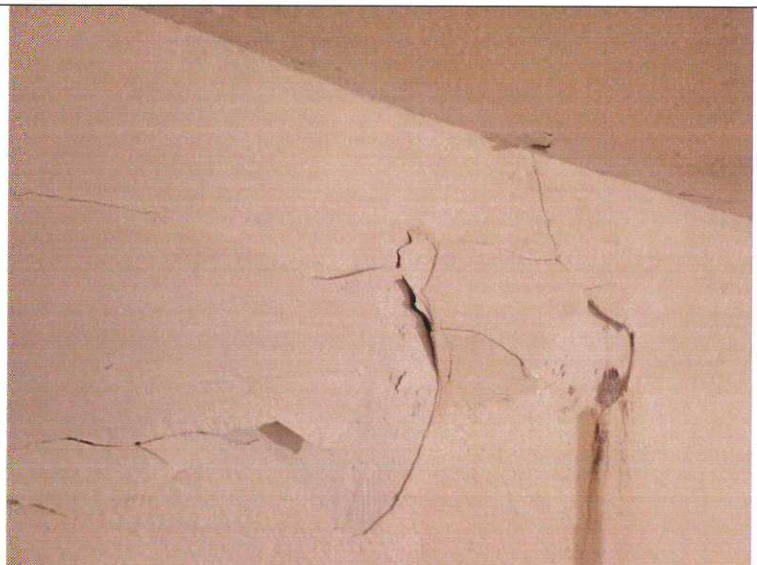
Bild 8

Risse mit organischen Ablagerungen

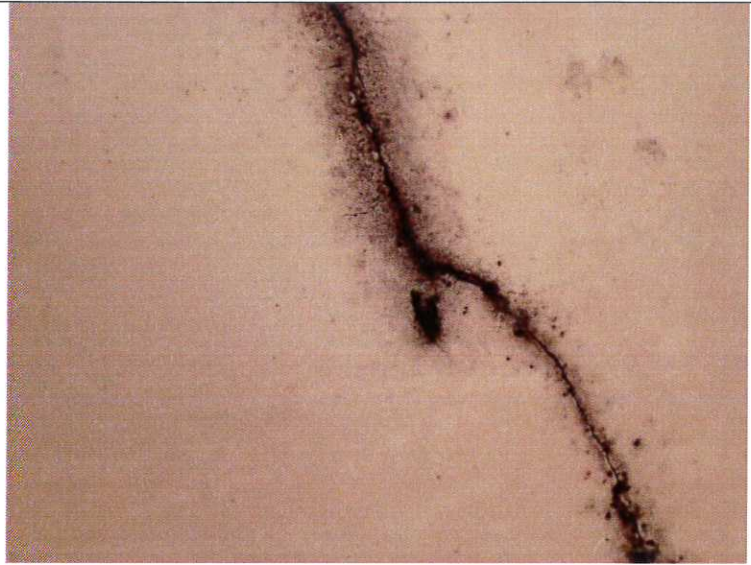
Bild 9

Bodenplatte mit Rissbildung
