Bild1 Hochbehälter Ottlilienberg Außenansicht

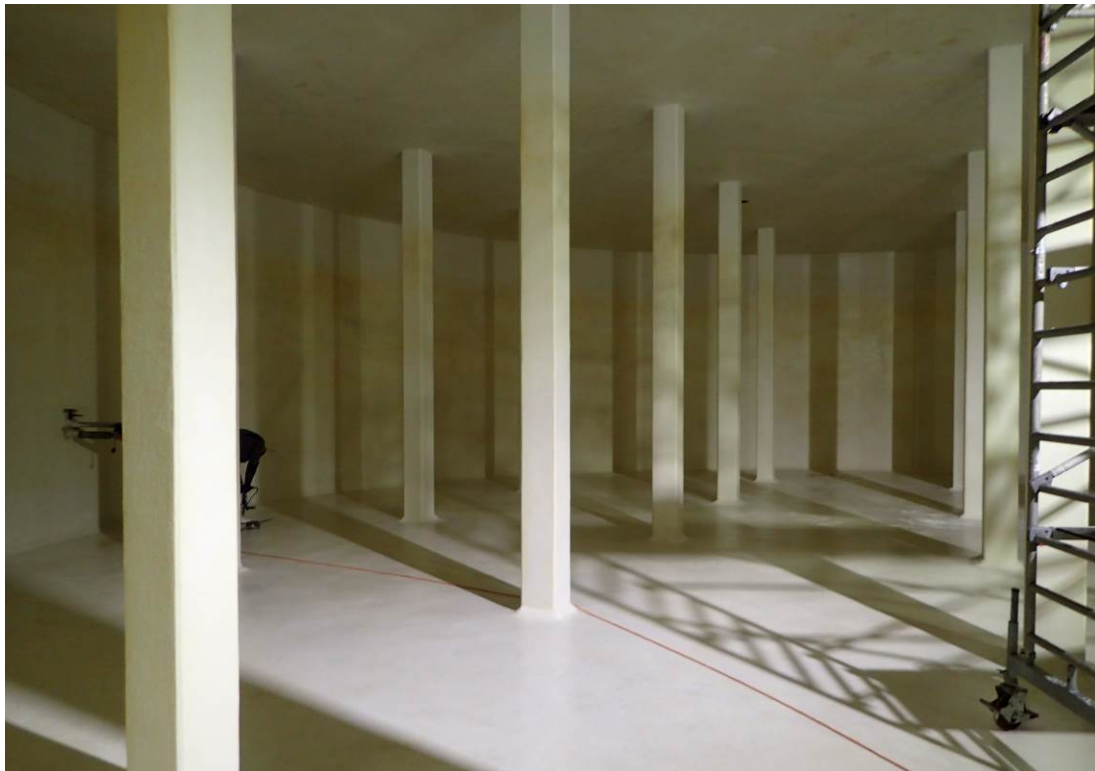
Bild 2 rechte Wasserkammer Innenansicht

Treppenzugang Rechte
Wasserkammer

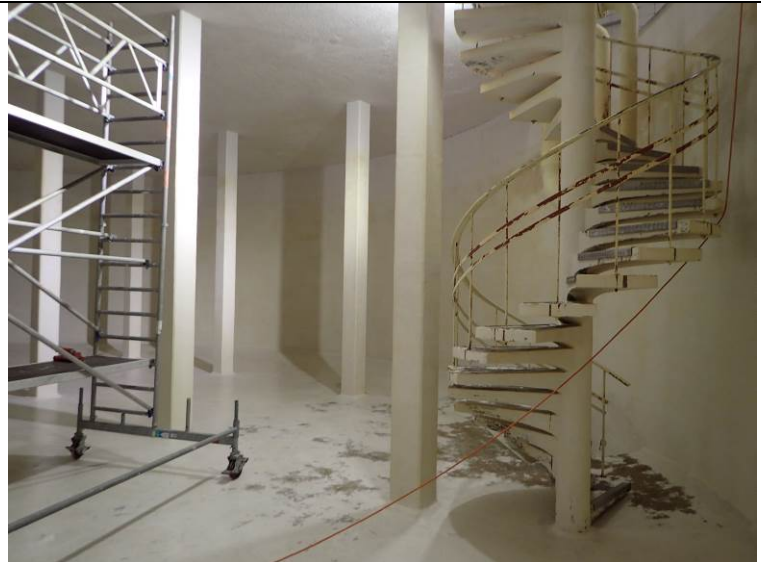
Bild 3

Detail Treppenstufen:
Beschichtung abgelöst.
Betontrittstufen mit
Waschbetonstruktur

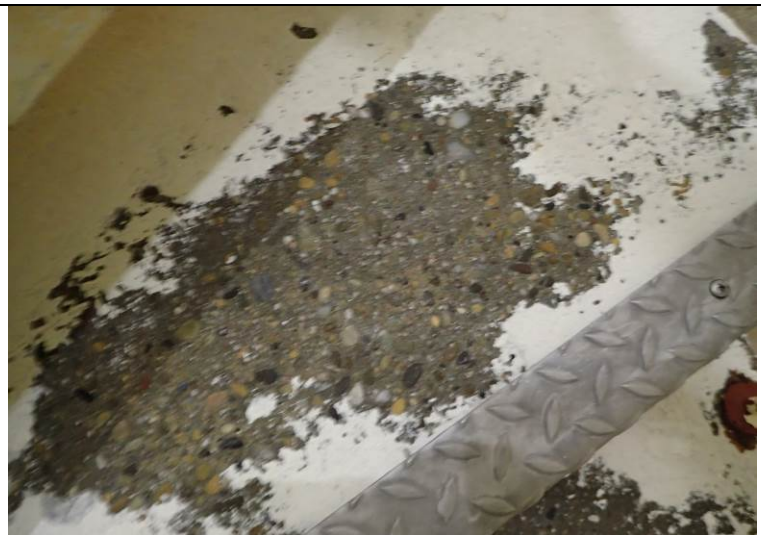
Bild 4

Bodenbeschichtung mit Fehlstellen

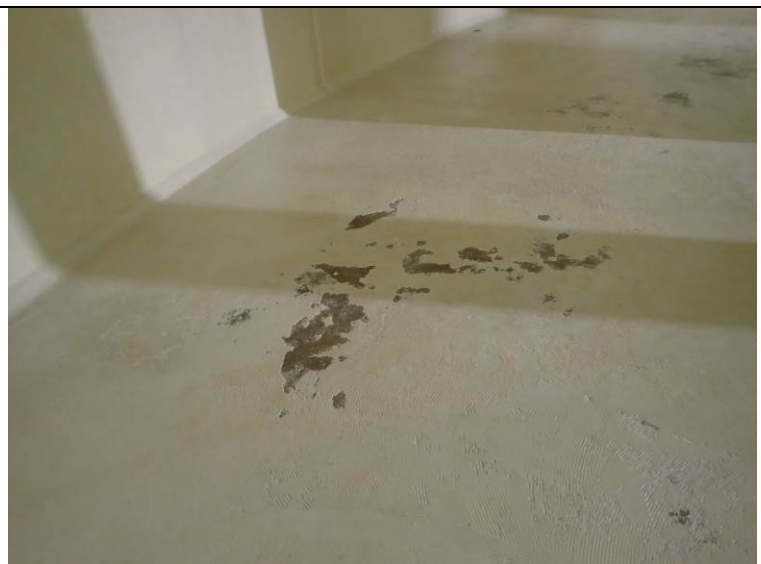
<p>Bild 5</p> <p>Boden- und Wände Die Beschichtung „kreidet“ ausgesprochen stark.</p>

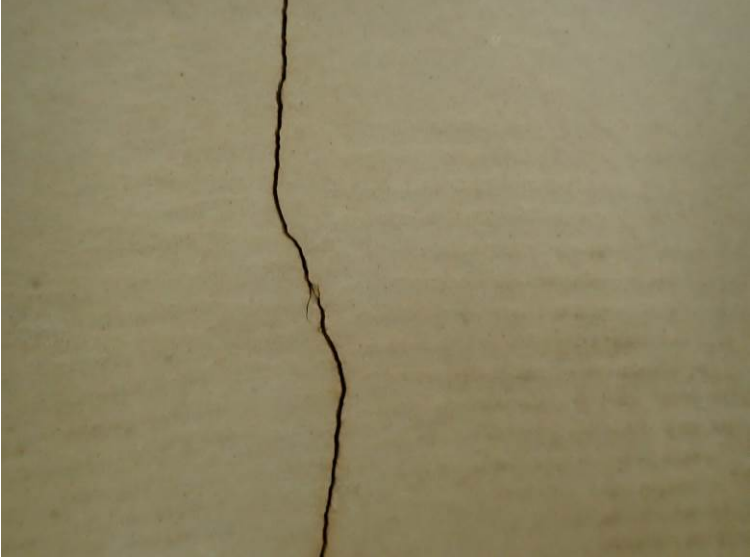
Bild 8

Decke mit Beschichtung

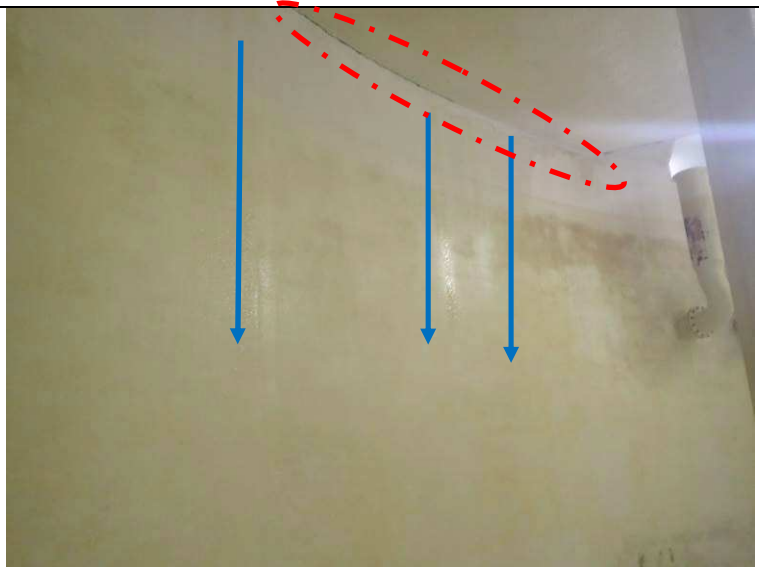
Bild 10

Detail: Riss Wand / Decke

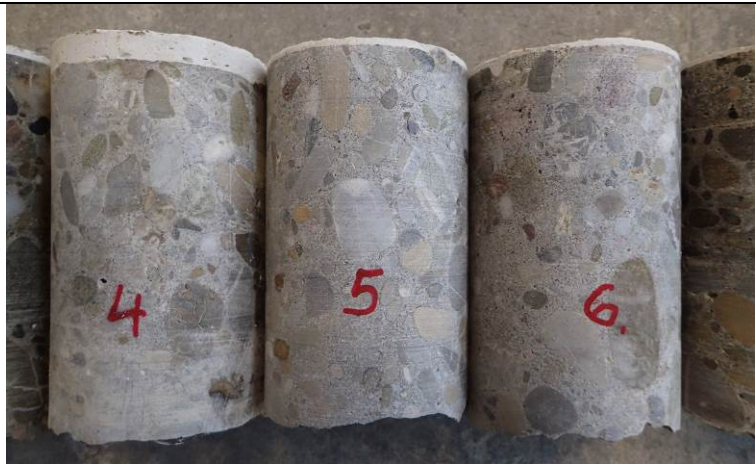
Bild 16

Detail Beschichtungsaufbau
Zu Bohrkern 4
