**Abbruch Einbauteile je Wasserkammer:** Wendeltreppe, Entnahmesieher Zulauf Leitungen, Übereich

**Abbruch Bedienhaus EG:** Boden- und Wandfliesen, 3 Fenster; 1x Zugangstüre; 2x Türen in Vorraum; 4 Schaltschränke mit Einbauten, 1x Wendeltreppe in UG Beton/Stahl, Treppengeländer; Edelstahl Geländer zu WKs; Eternitdach (unbelastet siehe Beprobung Dekra 2025), Vormauerung

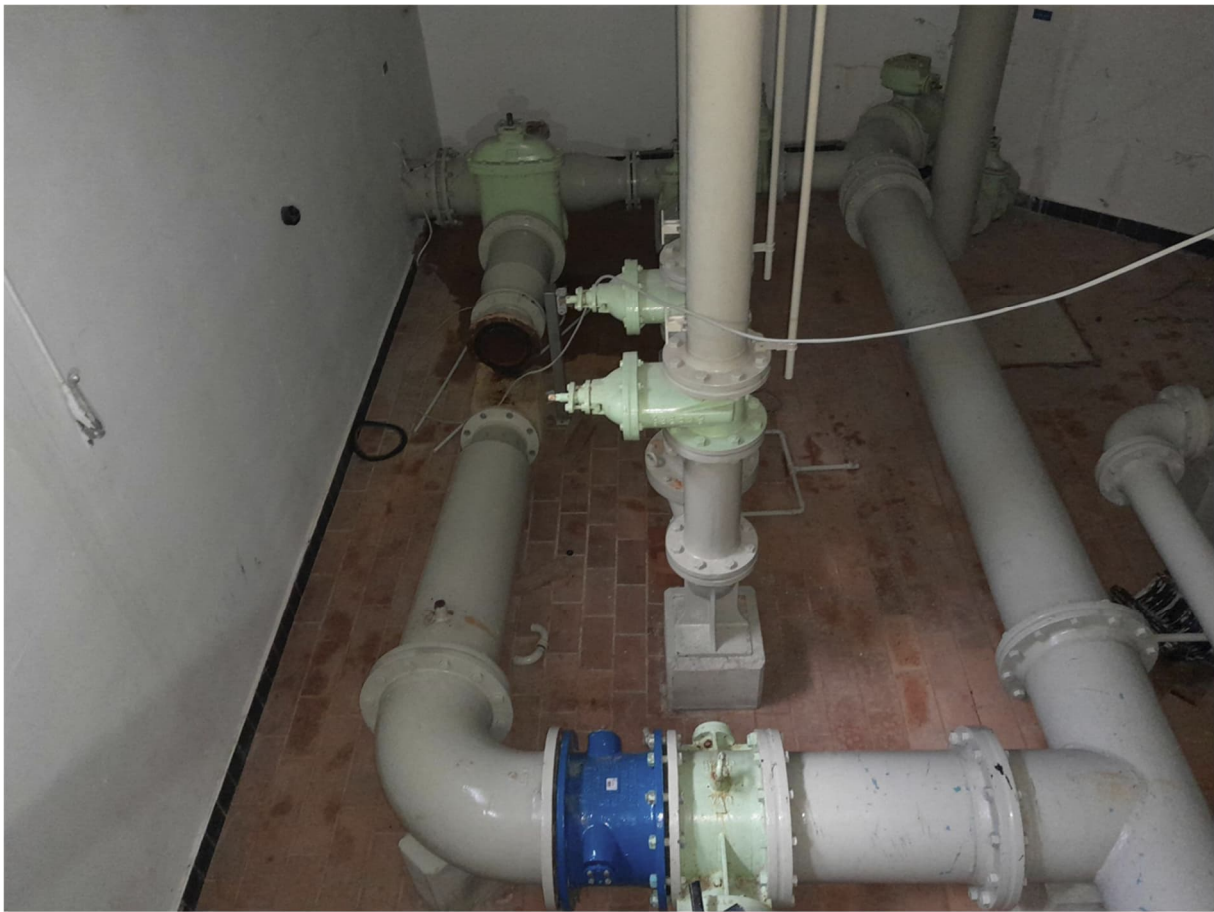
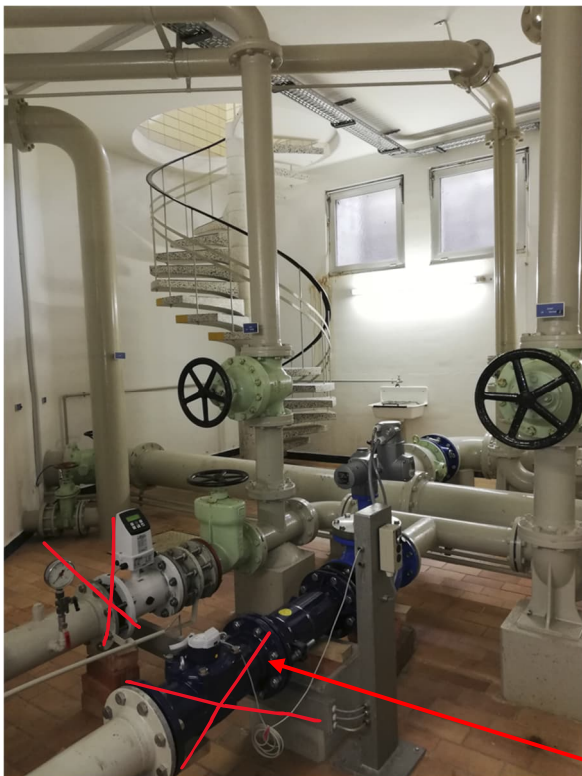
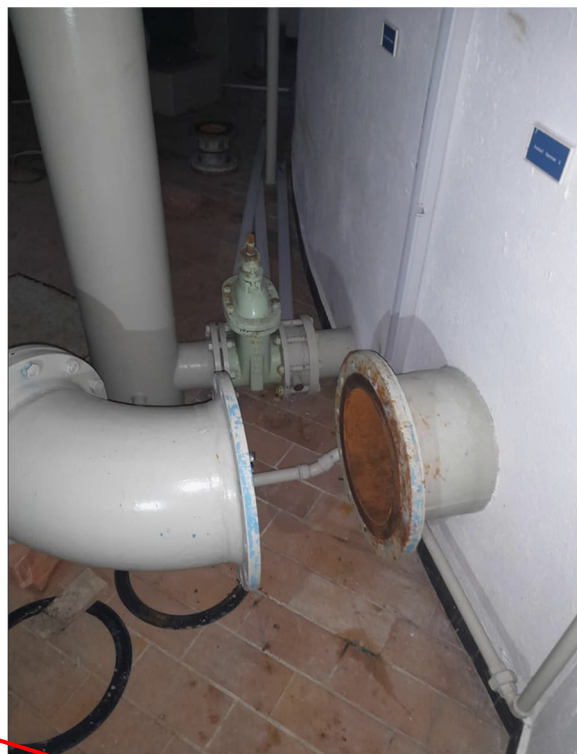
**Rohrkeller UG:** 1 Lichtschacht / 2 Fenster

Rückbau via SW selbst

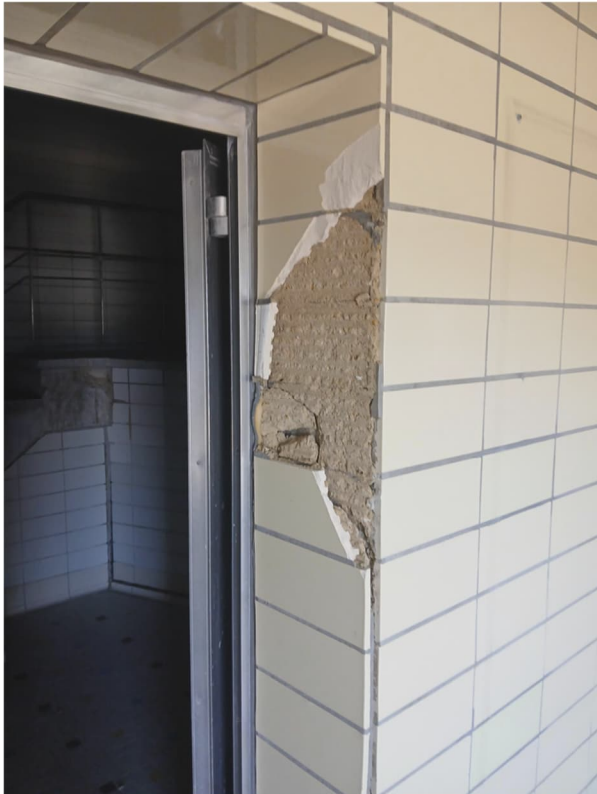
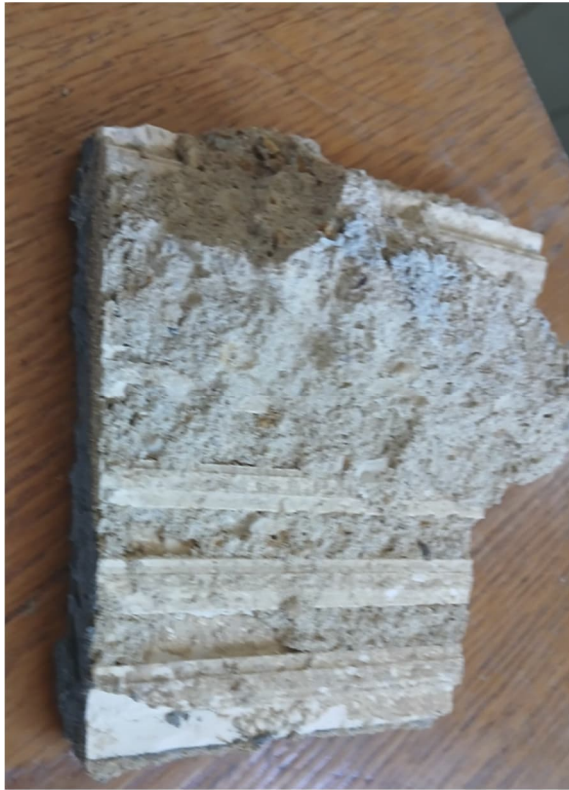
EG Türleibung Bedienraum zu WK Vorraum, Probe 1 DEKRA 16.04.2026

Probe-Nr.:	55290028001		
Probenbezeichnung:	Probe 1 Fliesenkleber - Eingang Wand		
Probenart:	Material		
Parameter	Ergebnis	NG	Prüfverfahren
Asbest	Asbest nicht nachgewiesen	ca. 0,001%	VDI 3866 Bl. 5 Anhang B:2017-06 / Lab-AA-1224:2025-03 <sup>(a)</sup>

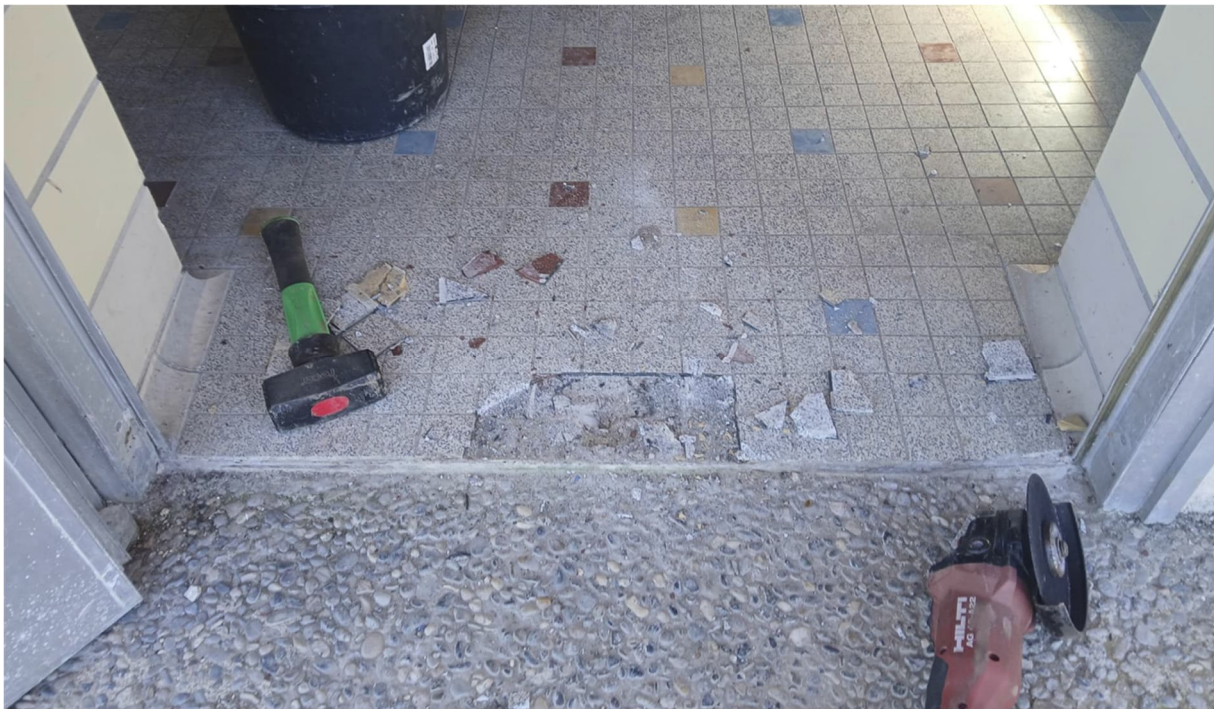
## Bodenfliesen EG, Probe 3 DEKRA 16.04.2026

Probe-Nr.:	55290028003		
Probenbezeichnung:	Probe 3 Fliesenkleber - Eingang Boden		
Probenart:	Material		
Parameter	Ergebnis	NG	Prüfverfahren
Asbest	Asbest nicht nachgewiesen	ca. 0,001%	VDI 3866 Bl. 5 Anhang B:2017-06 / Lab-AA-1224:2025-03 <sup>(a)</sup>

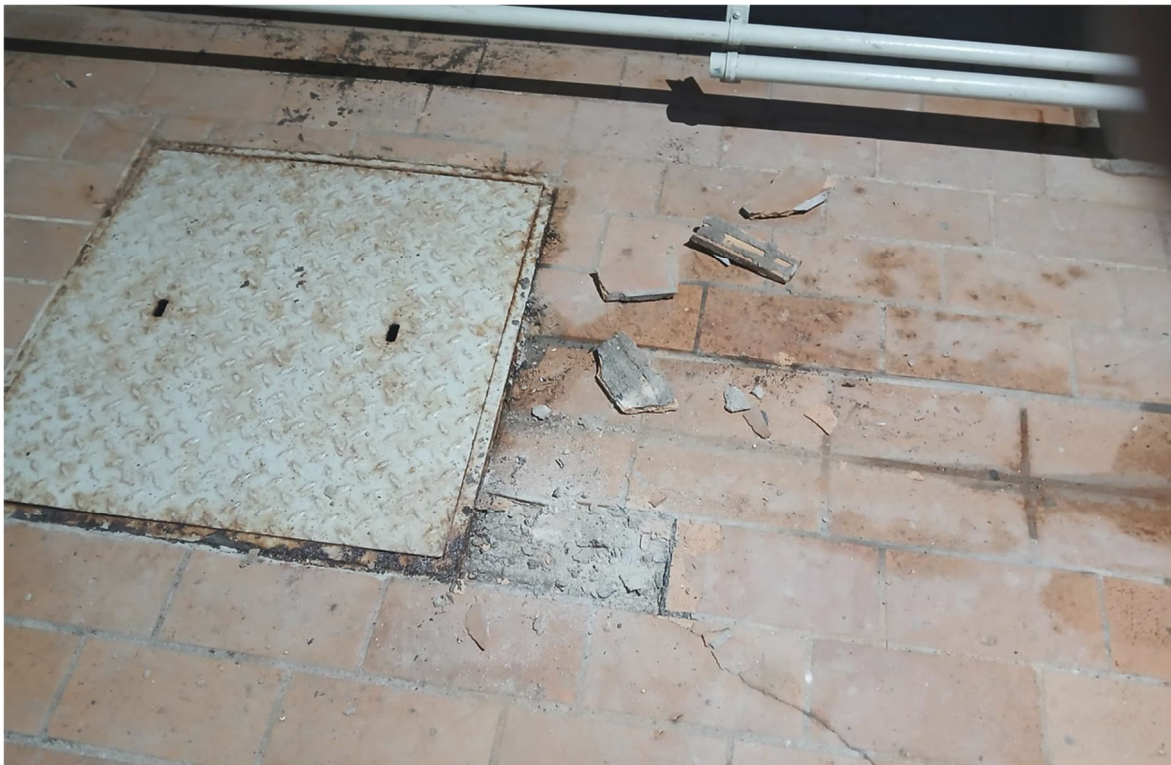
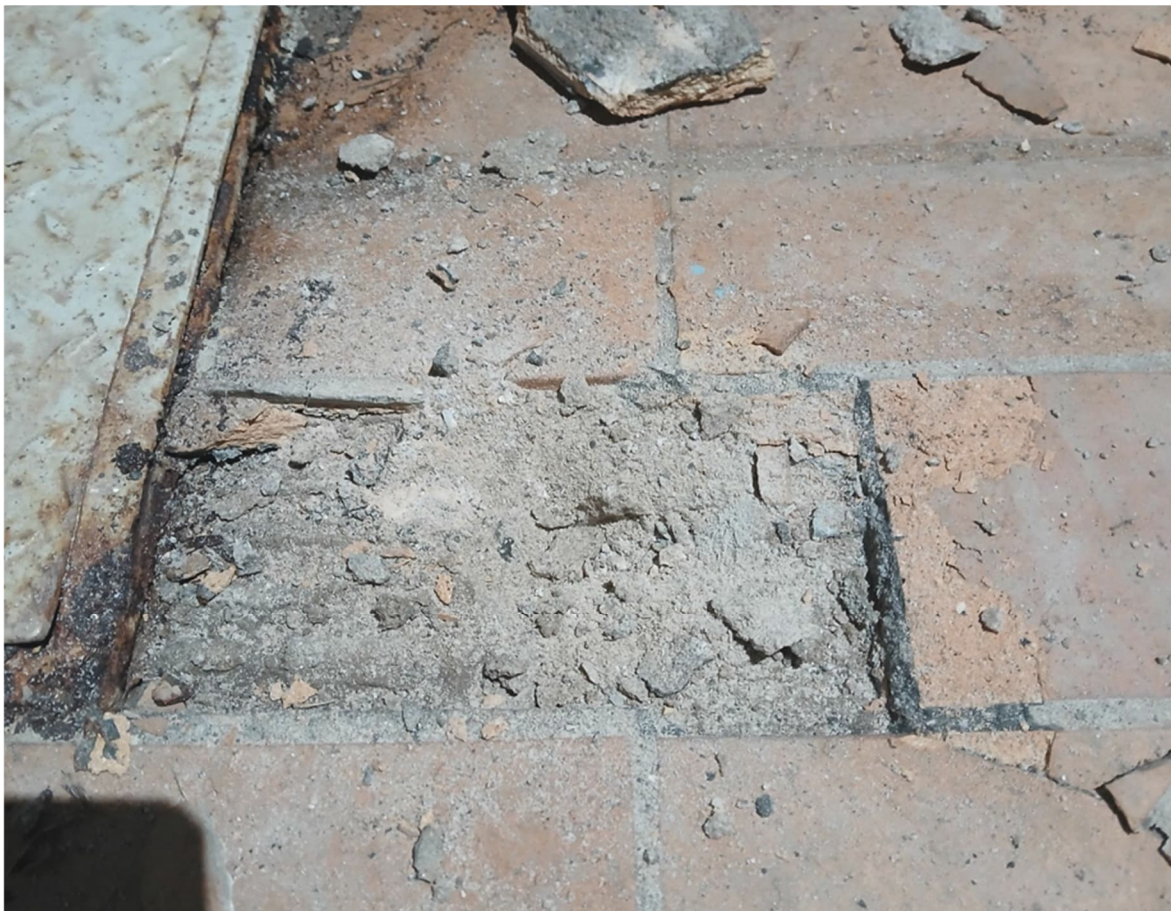
Bodenfliesen UG, Probe 4 DEKRA 16.04.2026

Probe-Nr.:	55290028004		
Probenbezeichnung:	Probe 4 Fliesenkleber - Rohr Keller Boden		
Probenart:	Material		
Parameter	Ergebnis	NG	Prüfverfahren
Asbest	Asbest nicht nachgewiesen	ca. 0,001%	VDI 3866 Bl. 5 Anhang B:2017-06 / Lab-AA-1224:2025-03 <sup>(a)</sup>
