Untersuchungsbericht Nr. GA1090-23

Auftrag vom:	02.12.2022 / Herr Daniel Trispel, Universitätsstadt Tübingen
Baumaßnahme:	Nordring Tübingen
Hier:	Bestandsuntersuchung der Fahrbahn und Straßenaufbau
Zweck der Untersuchung:	Entnahme von Bohrkernen und Rammkernsondierungen zur Feststellung des Schichtenaufbaus und Laboruntersuchungen
Menge u. Form der Probe:	6 Bohrkern, Durchmesser 150 mm
Entnahmestelle:	siehe Bericht
Interne Probenbezeichnung:	23/0254
Tag der Probenahme:	08.02.2023
Probeneingang:	09.02.2023
Datum der Prüfung(en):	Februar / März 2023
weitere Lagerung der Probe:	Probenrückstellung, Raumklima (8 Wochen)
Anzahl der Berichtsseiten:	8
Anzahl der Anlagenreihen:	2 (Chemische Analytik und Lageplan)

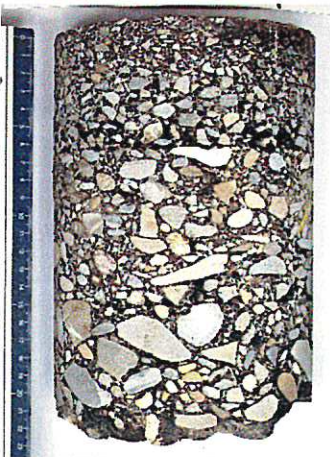
Probe Kennz.	Entnahmestelle	Beschreibung der Auffälligkeiten	Fotodokumentation	
BK 1	0+110, Fahrtrichtung Waldhäuser- Ost, Abstand vom Fahrbahnrand 1,95m	Keine Auffälligkeiten

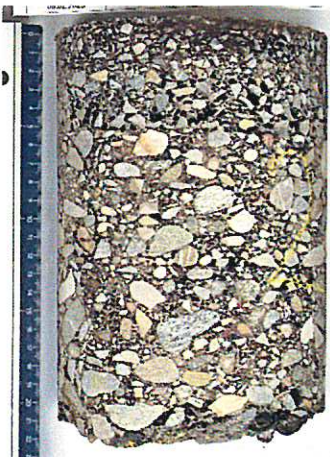
BK 2	0+261, Fahrtrichtung Waldhäuser- Ost, Abstand vom Fahrbahnrand 1,75m	Keine Auffälligkeiten

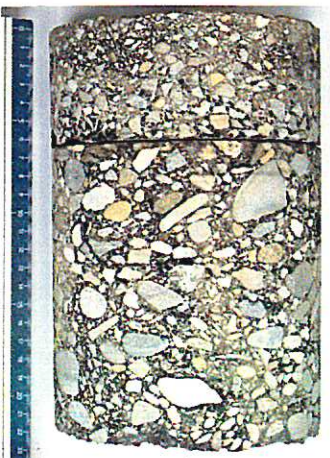
BK 3	0+435, Fahrtrichtung Waldhäuser- Ost, Abstand vom Fahrbahnrand 1,95m	Fehlender Schichtenverbund zwischen Binderschicht und 2. Lage Tragschicht

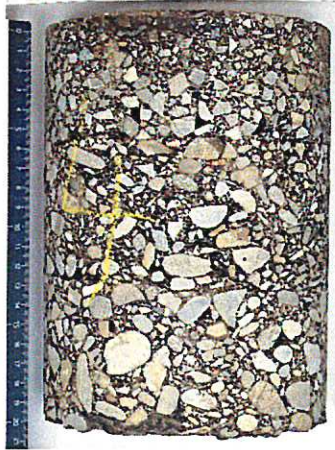
Probe Kennz.	Entnahmestelle	Beschreibung der Auffälligkeiten	Fotodokumentation
BK 4	0+591, Fahrtrichtung Waldhäuser-Ost, Abstand vom Fahrbahnrand 1,90m	Keine Auffälligkeiten

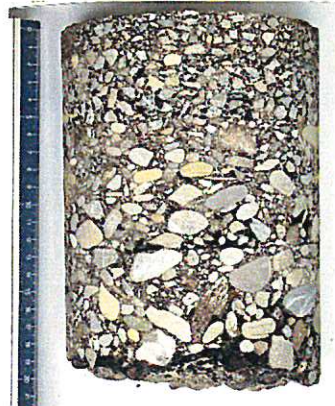
BK 5	0+865, Fahrtrichtung Waldhäuser-Ost, Abstand vom Fahrbahnrand 1,85m	Keine Auffälligkeiten

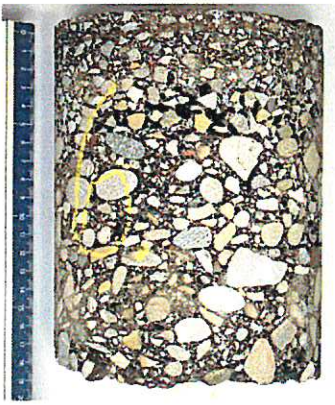
BK 6	1+128, Fahrtrichtung Waldhäuser-Ost, Abstand vom Fahrbahnrand 1,90m	Keine Auffälligkeiten
