## **Baugrunduntersuchung für die Radroute R7 in Sindelfingen und Maichingen**

**Untersuchungsbericht Nr. 231106  
vom 19. Februar 2024**

Auftraggeber: Stadt Sindelfingen

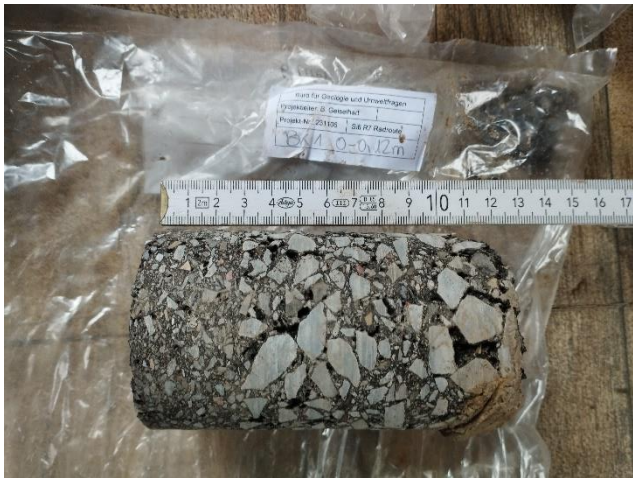
Bild 1: Bohrung BS 1, Asphalt-Bohrkern

| Bohrung | Mächtigkeit<br>Asphalt (cm) |
|---|---|
| BS 1 | 12,0 |

Mit Ausnahme von zwei Proben wurden in den Asphaltproben PAK-Gehalte deutlich un-terhalb von 25 mg/kg gemessen. In den Proben aus BS 1, BS 3, BS 7 bis BS 10 sowie in den oberen Teilen der Asphaltbohrkerne von BS 2 (0-6,5 cm) und BS 4 (0-2 cm) lagen die ermittelten PAK-Gehalte zwischen 0,96 und 11 mg/kg. Phenole wurden nicht

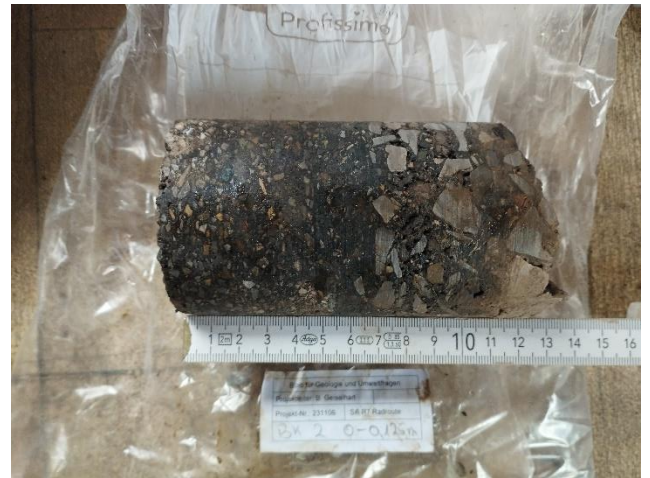
Bild 2: Bohrung BS 2, Asphalt-Bohrkern

| Bohrung | Mächtigkeit<br>Asphalt (cm) |
|---|---|
| BS 2 | 12,5 |

Die Asphaltproben aus BS 2 (6,5-12,5 cm) und BS 4 (2-10 cm) wiesen PAK-Gehalte von 1.100 und 1.300 mg/kg auf. Die Phenol-Indizes lagen unterhalb der Nachweisgrenze des angewandten Laborverfahrens. Gemäß RuVA ergibt sich für diese Proben eine vorläufige Einstufung in die Verwertungsklasse B. Gemäß DepV erfolgt eine vorläufige Einstufung als > DK II. Aufgrund der PAK-Gehalte ( $\geq 200$  mg/kg) handelt es sich bei dem Material um gefährlichen Abfall. Die zu verwendende Abfallschlüsselnummer ist 17 03 01\* (kohlenteerhaltige Bitumengemische).

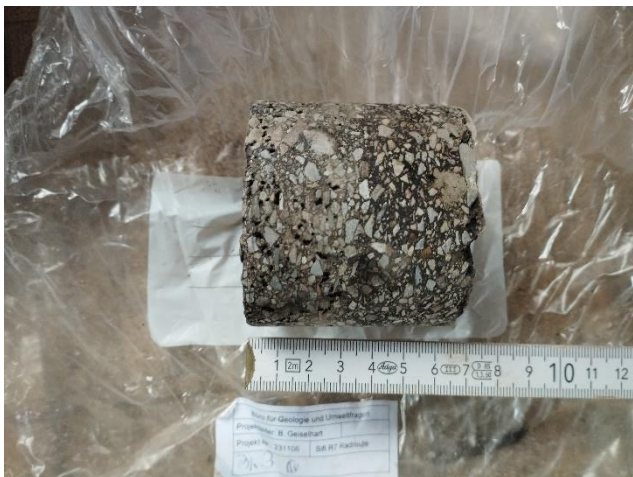
Bild 3: Bohrung BS 3, Asphalt-Bohrkern

| Bohrung | Mächtigkeit<br>Asphalt (cm) |
|---|---|
| BS 3 | 6,5 |

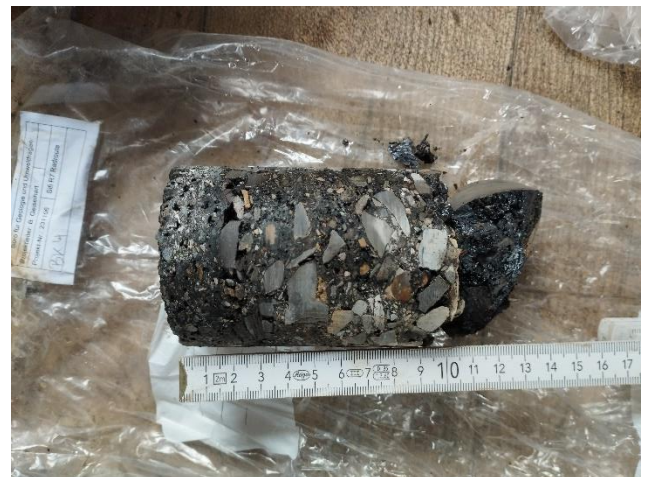
Bild 4: Bohrung BS 4, Asphalt-Bohrkern+Tränkschotter

| Bohrung | Mächtigkeit<br>Asphalt (cm) |
|---|---|
| BS 4 | 10,0 |

In der Bohrung BS 4 wurde unter dem Asphalt eine Lage aus Tränkschotter (0,10-0,13 m) aufgeschlossen. Die Mächtigkeiten des Schotterunterbaus (ungebundene Tragschicht, ohne Tränkschotter) zeigten sich wie folgt:

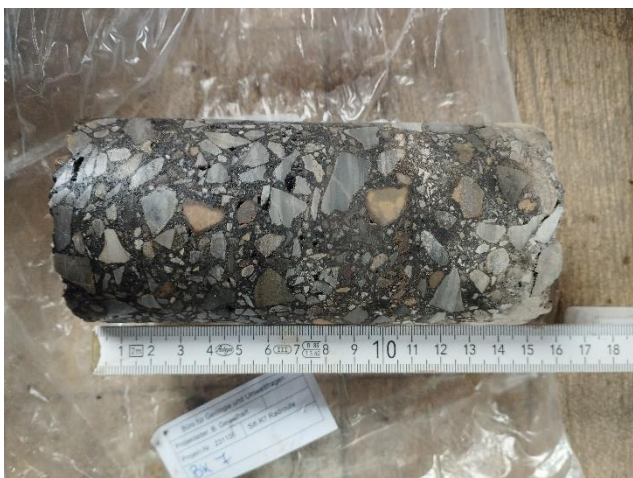
Bild 5: Bohrung BS 7, Asphalt-Bohrkern

| Bohrung | Mächtigkeit<br>Asphalt (cm) |
|---|---|
| BS 7 | 15,0 |

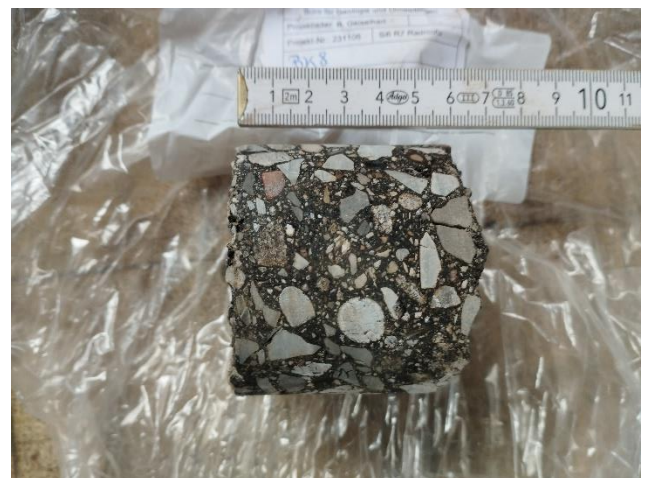
Bild 6: Bohrung BS 8, Asphalt-Bohrkern

| Bohrung | Mächtigkeit<br>Asphalt (cm) |
|---|---|
| BS 8 | 5,5 |

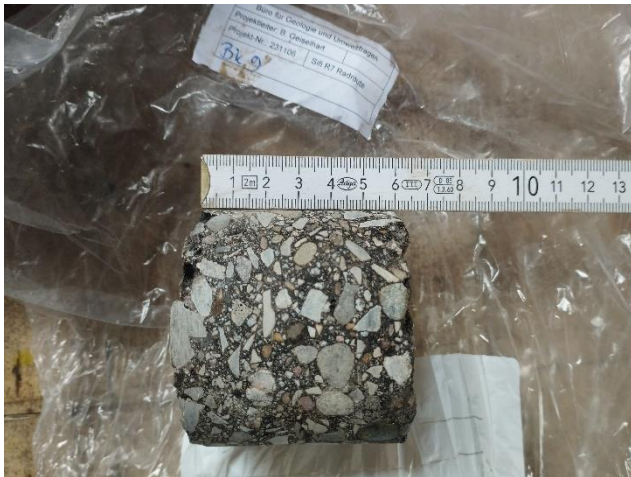
Bild 7: Bohrung BS 9, Asphalt-Bohrkern

| Bohrung | Mächtigkeit<br>Asphalt (cm) |
|---|---|
| BS 9 | 6,0 |

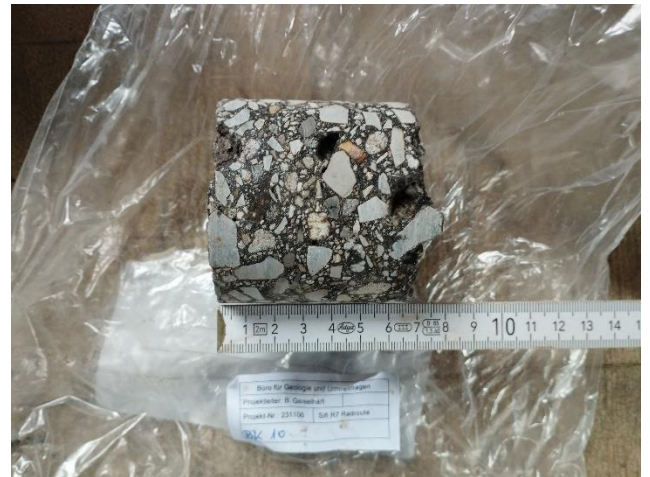
Bild 8: Bohrung BS 10, Asphalt-Bohrkern

| Bohrung | Mächtigkeit<br>Asphalt (cm) |
|---|---|
| BS 10 | 7,0 |

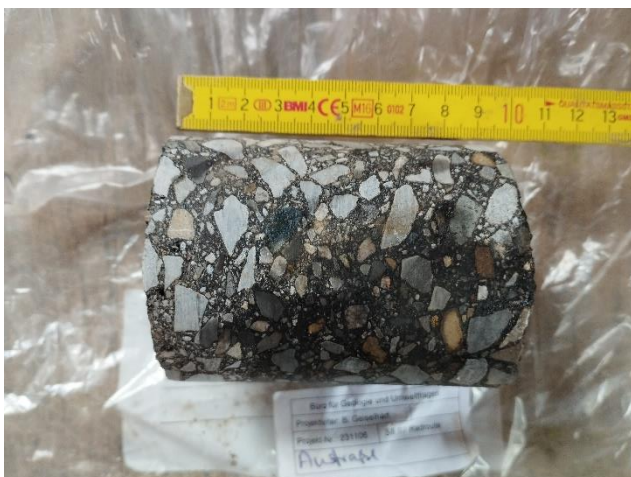
Bild 9: Bohrung BS 11, Asphalt-Bohrkern

Der Asphalt aus BS 11 wurde nach Rücksprache mit Herrn Foerster nicht labortechnisch untersucht. Ebenso waren bei dem Bodenmaterial aus BS 7, BS 8 und BS 9 keine Laboruntersuchungen erforderlich.

| Bohrung | Mächtigkeit<br>Asphalt (cm) |
|---|---|
| BS 11 | 9,0 |

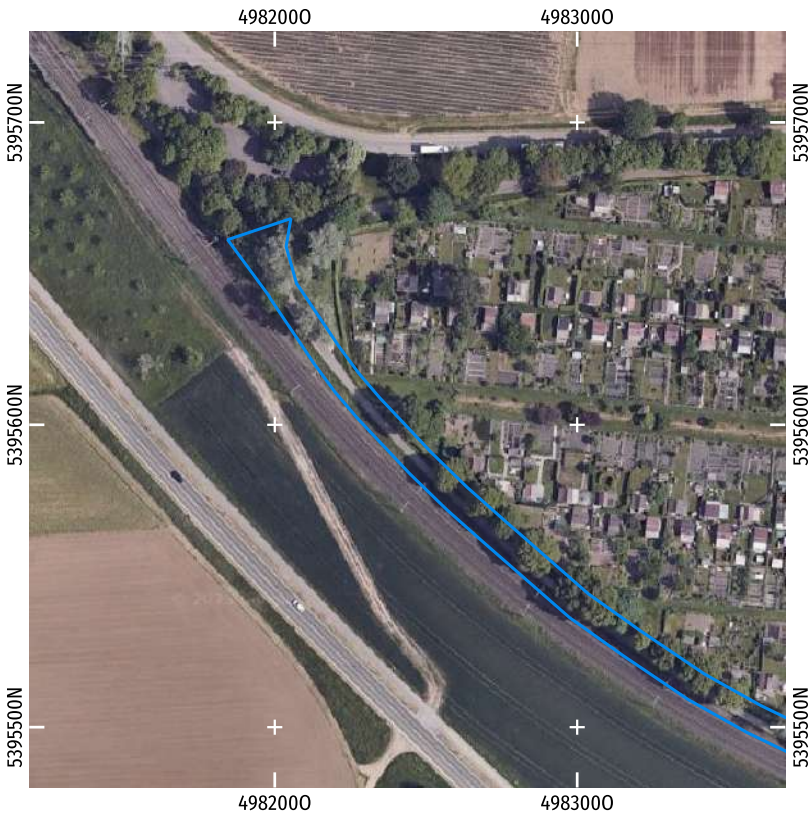
Das oben in heutiger Umweltsituation umrandete Erkundungsgebiet bestimmt alleinig den Bereich, für den das in der Begutachtung festgestellte Ergebnis gültig ist. Die Markierung kontaminationsrelevanter Strukturen ist nicht abschließend. Lediglich die für das Ergebnis der Begutachtung ausschlaggebenden Elemente wurden dargestellt.

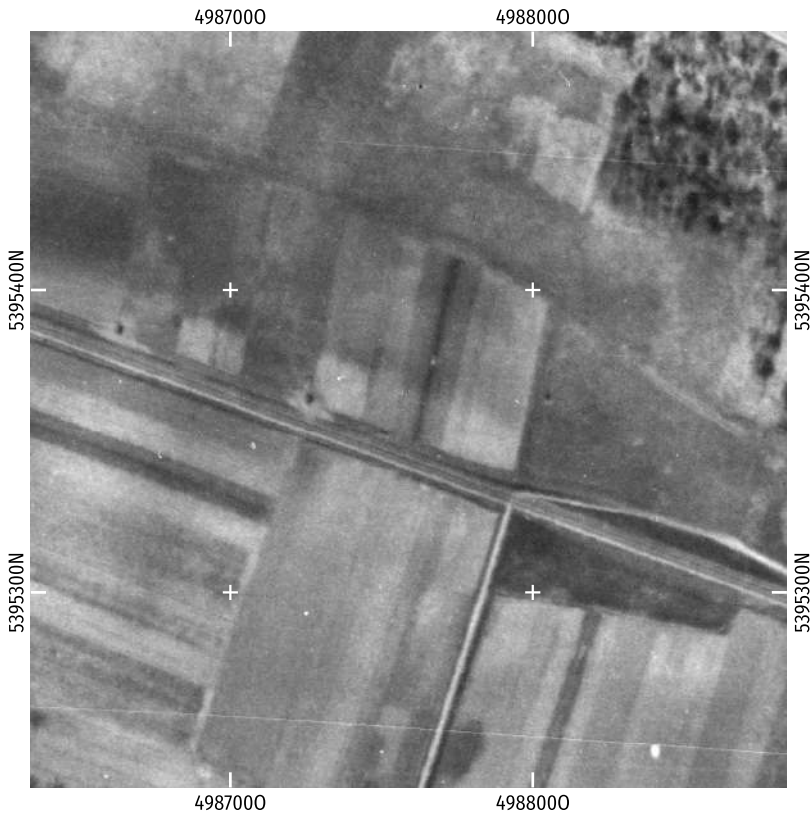
Aufnahmedatum des Luftbilds: 10.04.1945. Aufgrund technischer Umstände zur Zeit der Luftbildaufnahme kann nicht ausgeschlossen werden, dass das Luftbild Verzerrungen unterliegt. Das reproduzierte Luftbild unterliegt strengsten Datenschutzbestimmungen und darf nicht ohne die schriftliche Gestattung von UXO PRO Consult weitergeleitet, verbreitet, veröffentlicht oder anderweitig Dritten zugänglich gemacht werden.

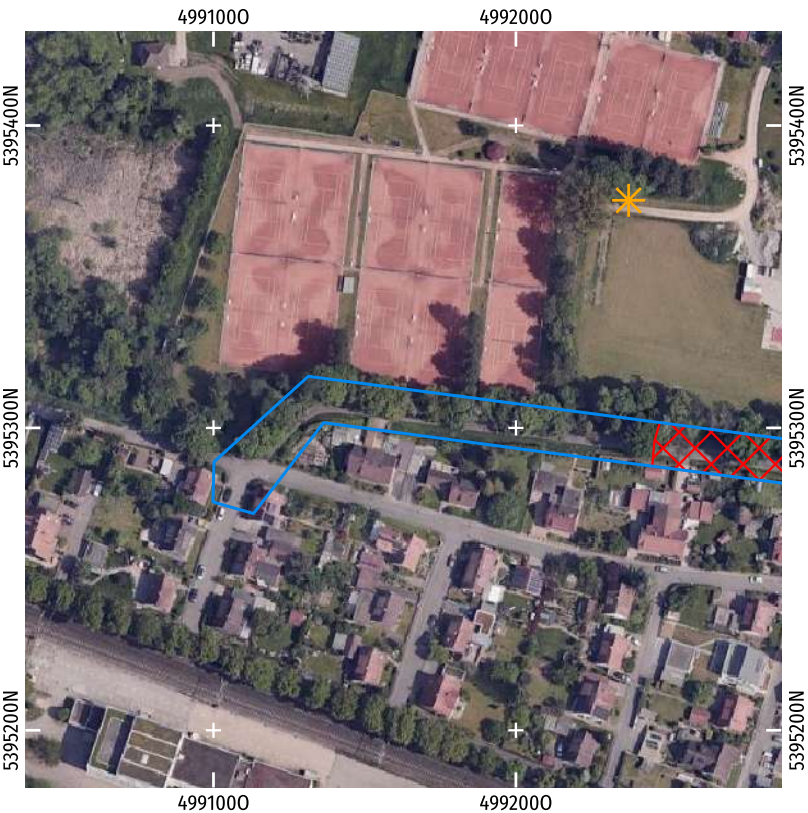
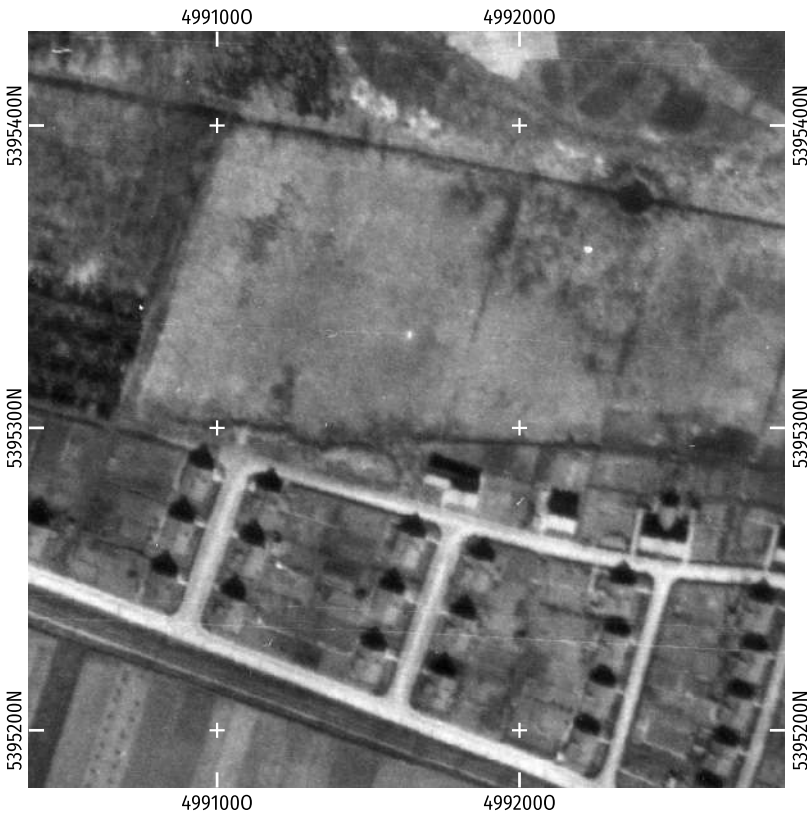
- Legende**
- Bombentrichter
  - Kampfmittelverdachtsfläche (KVF)
  - Beantragtes Erkundungsgebiet

Das oben in heutiger Umweltsituation umrandete Erkundungsgebiet bestimmt alleinig den Bereich, für den das in der Begutachtung festgestellte Ergebnis gültig ist. Die Markierung kontaminationsrelevanter Strukturen ist nicht abschließend. Lediglich die für das Ergebnis der Begutachtung ausschlaggebenden Elemente wurden dargestellt.

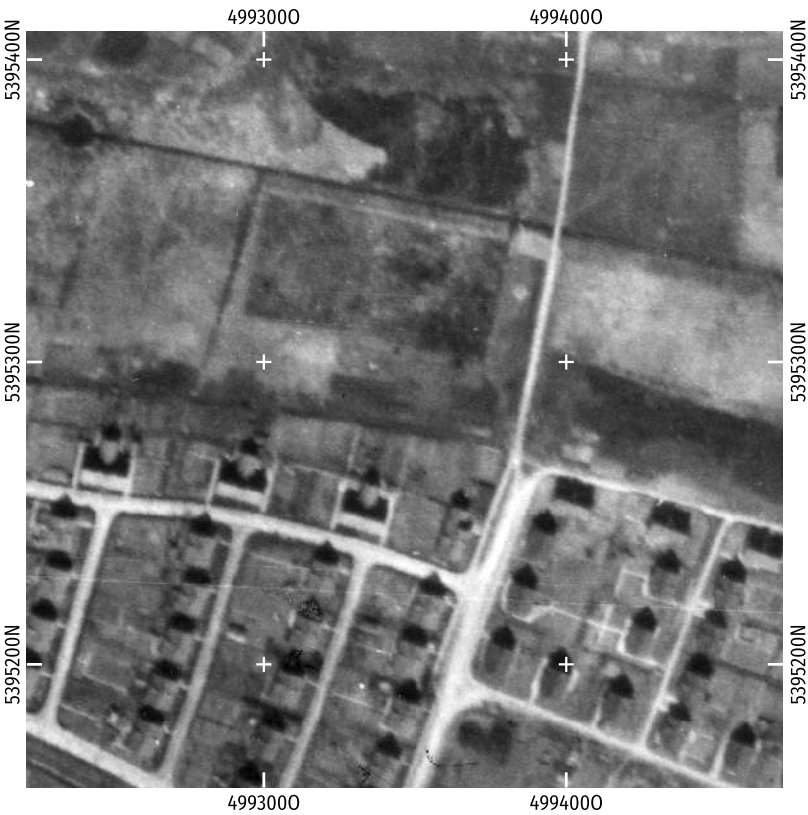
Aufnahmedatum des Luftbilds: 10.04.1945. Aufgrund technischer Umstände zur Zeit der Luftbildaufnahme kann nicht ausgeschlossen werden, dass das Luftbild Verzerrungen unterliegt. Das reproduzierte Luftbild unterliegt strengsten Datenschutzbestimmungen und darf nicht ohne die schriftliche Gestattung von UXO PRO Consult weitergeleitet, verbreitet, veröffentlicht oder anderweitig Dritten zugänglich gemacht werden.
