# **LUFTBILDAUSWERTUNG ZUR ÜBERPRÜFUNG DES VERDACHTS AUF KAMPFMITTELBELASTUNG VON BAUGRUNDFLÄCHEN INKLUSIVE RECHERCHE ZU KAMPF- & KRIEGSDATEN ZUR LUFTBILDAUSWAHL**

Gutachten der UXO PRO Consult vom 13.12.2023

71063 Sindelfingen - Fronäcker,  
Weidenstraße u.a.,  
Radweg  
212310311605

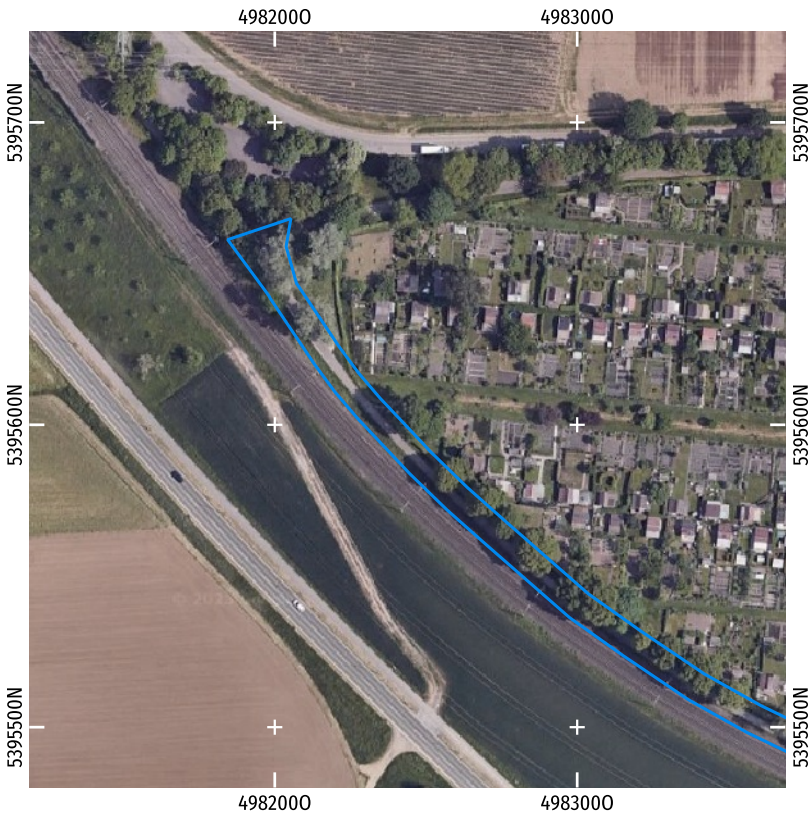
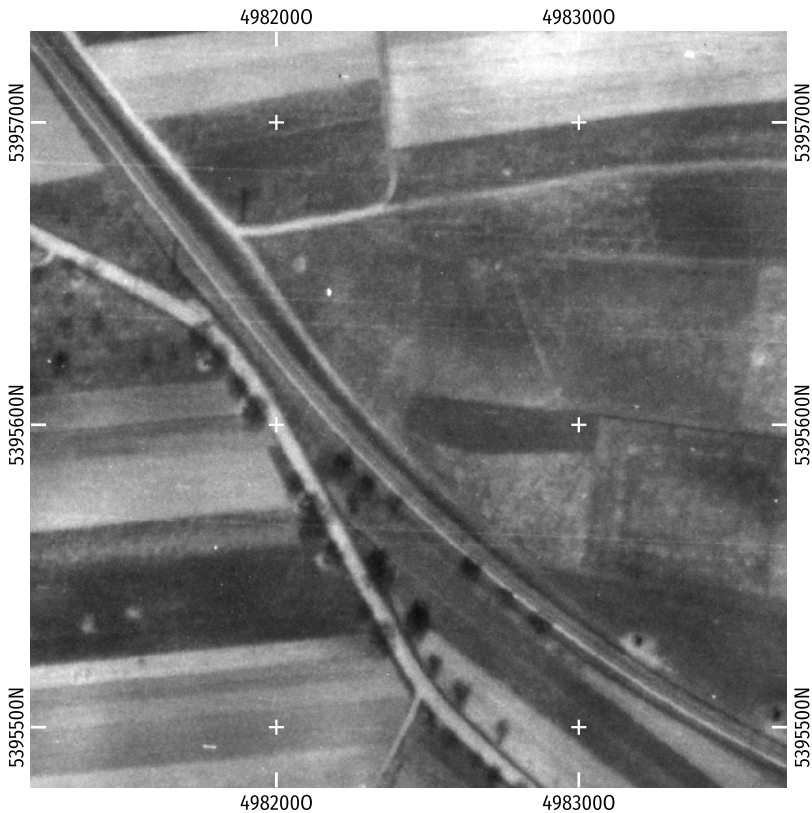
Anhang 2:  
Erkundungsgebiet und Ergebnisse der Luftbildauswertung in heutiger Umweltsituation und auf einem historischen Luftbildausschnitt

Das oben in heutiger Umweltsituation umrandete Erkundungsgebiet bestimmt alleinig den Bereich, für den das in der Begutachtung festgestellte Ergebnis gültig ist. Die Markierung kontaminationsrelevanter Strukturen ist nicht abschließend. Lediglich die für das Ergebnis der Begutachtung ausschlaggebenden Elemente wurden dargestellt.

Aufnahmedatum des Luftbilds: 10.04.1945. Aufgrund technischer Umstände zur Zeit der Luftbildaufnahme kann nicht ausgeschlossen werden, dass das Luftbild Verzerrungen unterliegt. Das reproduzierte Luftbild unterliegt strengsten Datenschutzbestimmungen und darf nicht ohne die schriftliche Gestattung von UXO PRO Consult weitergeleitet, verbreitet, veröffentlicht oder anderweitig Dritten zugänglich gemacht werden.

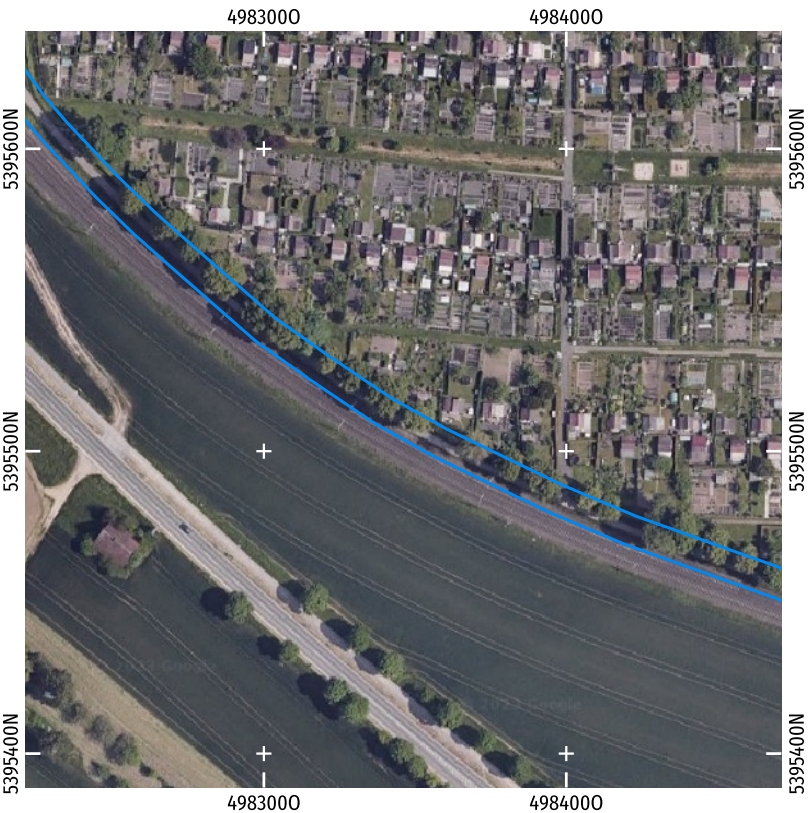
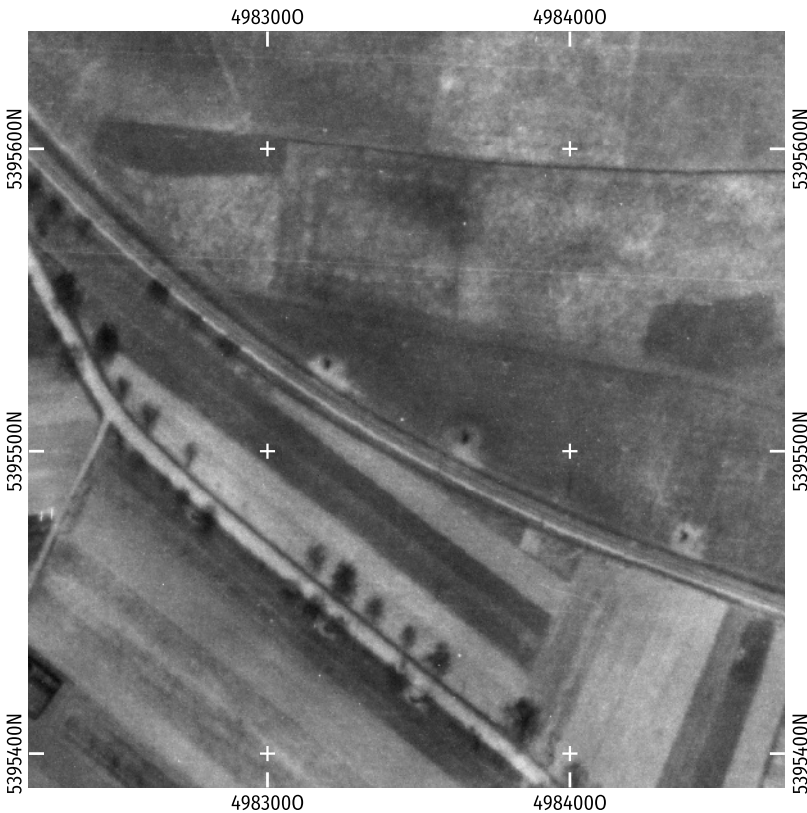
Anhang 2:  
Erkundungsgebiet und Ergebnisse der Luftbildauswertung in heutiger Umweltsituation und auf einem historischen Luftbildausschnitt

Das oben in heutiger Umweltsituation umrandete Erkundungsgebiet bestimmt alleinig den Bereich, für den das in der Begutachtung festgestellte Ergebnis gültig ist. Die Markierung kontaminationsrelevanter Strukturen ist nicht abschließend. Lediglich die für das Ergebnis der Begutachtung ausschlaggebenden Elemente wurden dargestellt.

Aufnahmedatum des Luftbilds: 10.04.1945. Aufgrund technischer Umstände zur Zeit der Luftbildaufnahme kann nicht ausgeschlossen werden, dass das Luftbild Verzerrungen unterliegt. Das reproduzierte Luftbild unterliegt strengsten Datenschutzbestimmungen und darf nicht ohne die schriftliche Gestattung von UXO PRO Consult weitergeleitet, verbreitet, veröffentlicht oder anderweitig Dritten zugänglich gemacht werden.

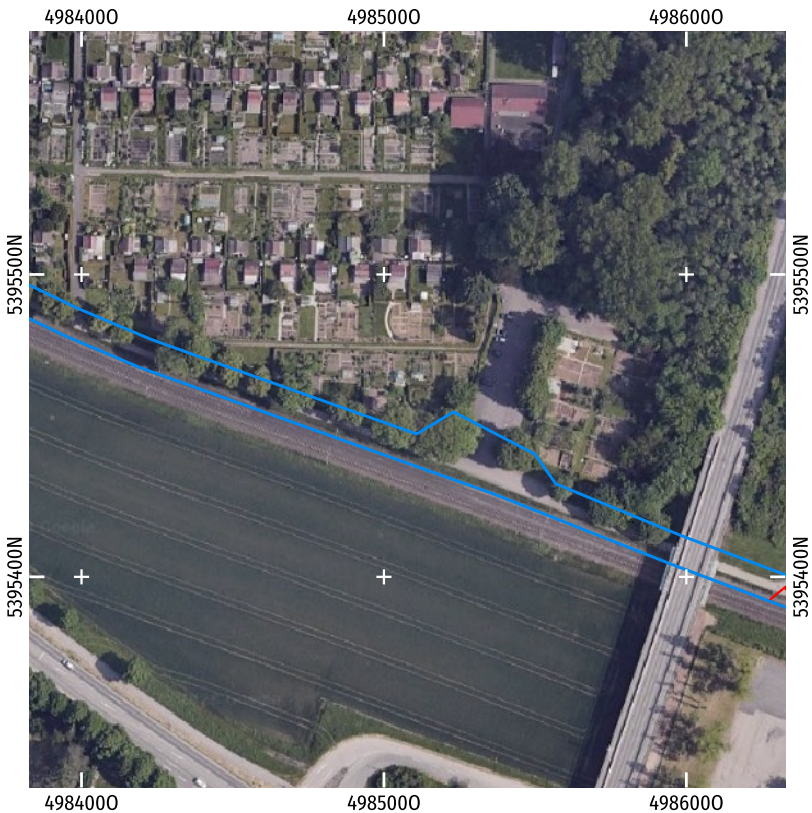
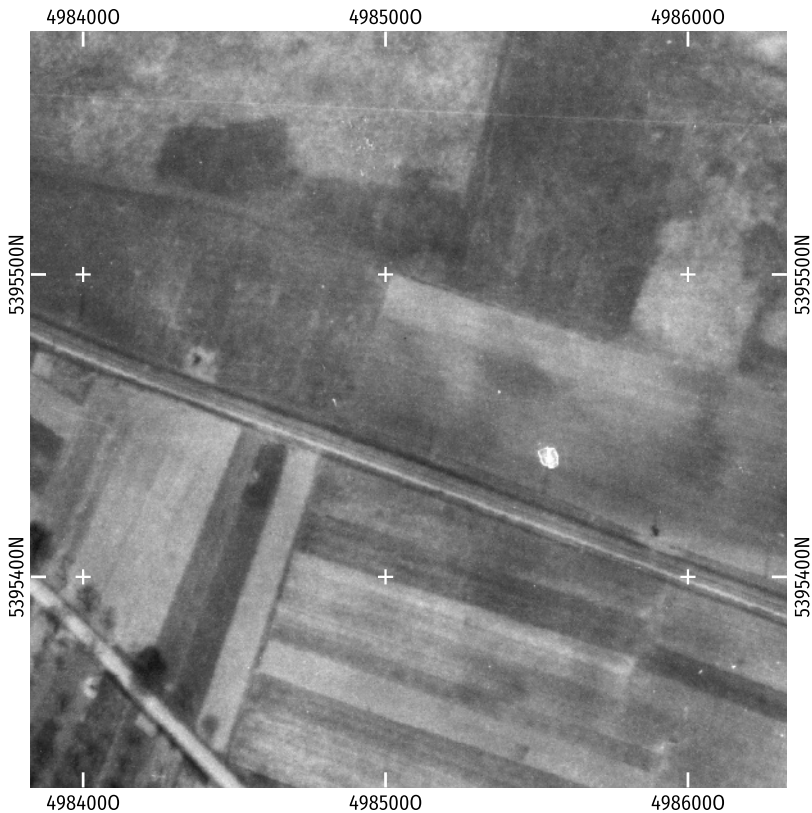
Anhang 2:  
Erkundungsgebiet und Ergebnisse der Luftbildauswertung in heutiger Umweltsituation und auf einem historischen Luftbildausschnitt

Im Erkundungsgebiet und dessen Nahbereich sind Sprengbombentrichter zu beobachten.

Das oben in heutiger Umweltsituation umrandete Erkundungsgebiet bestimmt alleinig den Bereich, für den das in der Begutachtung festgestellte Ergebnis gültig ist. Die Markierung kontaminationsrelevanter Strukturen ist nicht abschließend. Lediglich die für das Ergebnis der Begutachtung ausschlaggebenden Elemente wurden dargestellt.

Aufnahmedatum des Luftbilds: 10.04.1945. Aufgrund technischer Umstände zur Zeit der Luftbildaufnahme kann nicht ausgeschlossen werden, dass das Luftbild Verzerrungen unterliegt. Das reproduzierte Luftbild unterliegt strengsten Datenschutzbestimmungen und darf nicht ohne die schriftliche Gestattung von UXO PRO Consult weitergeleitet, verbreitet, veröffentlicht oder anderweitig Dritten zugänglich gemacht werden.

Für diese Teile des Erkundungsgebietes empfehlen wir eine nähere technische Untersuchung durch einen Kampfmittelbeseitigungs- oder -räumdienst des Bundeslandes oder ein privates Fachunternehmen (Kampfmittelsondierung). Dieses muss über eine Zulassung nach § 7 SprengG und geschultes Personal (Befähigungsschein nach § 20 SprengG) verfügen. Wir empfehlen dringend, vor einer weiterführenden technischen Untersuchung in diesen Teilbereichen des Erkundungsgebiets keine Eingriffe in den Untergrund vorzunehmen.

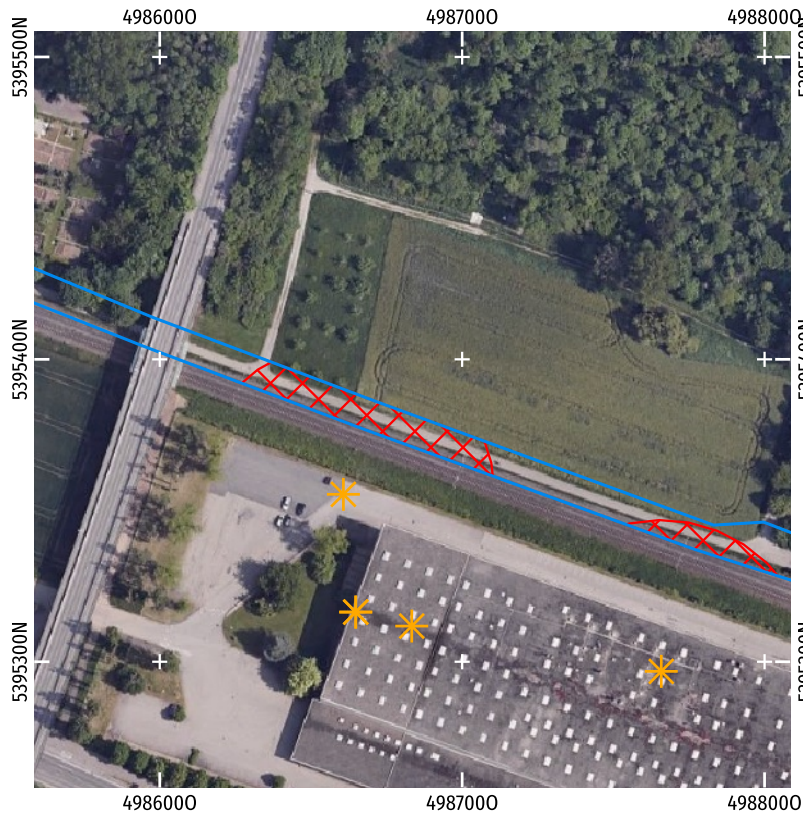
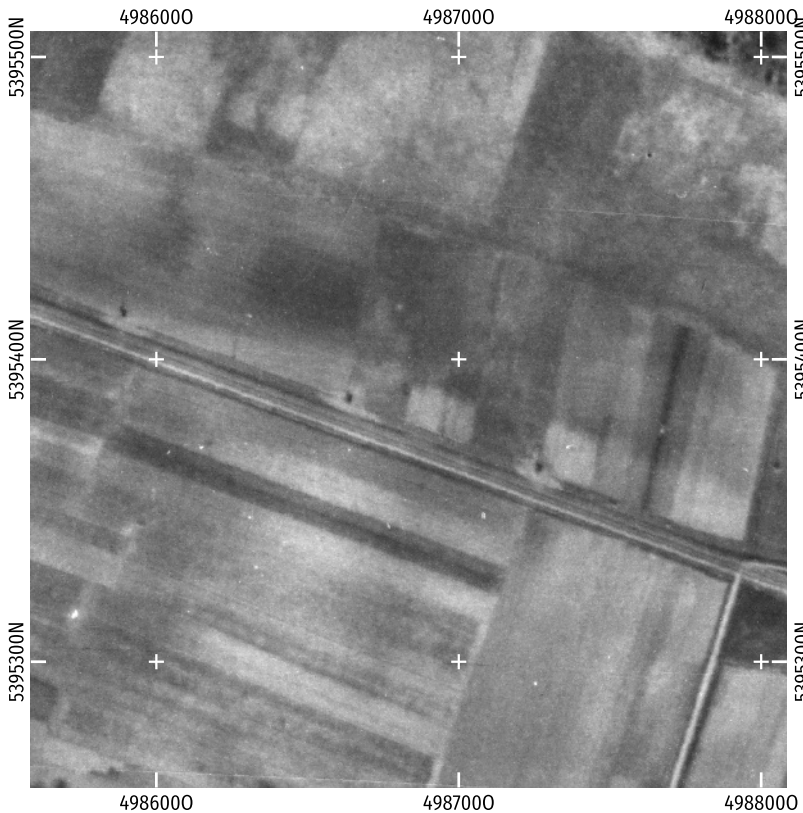
Anhang 2:  
Erkundungsgebiet und Ergebnisse der Luftbildauswertung in heutiger Umweltsituation und auf einem historischen Luftbildausschnitt

Das oben in heutiger Umweltsituation umrandete Erkundungsgebiet bestimmt alleinig den Bereich, für den das in der Begutachtung festgestellte Ergebnis gültig ist. Die Markierung kontaminationsrelevanter Strukturen ist nicht abschließend. Lediglich die für das Ergebnis der Begutachtung ausschlaggebenden Elemente wurden dargestellt.

Aufnahmedatum des Luftbilds: 10.04.1945. Aufgrund technischer Umstände zur Zeit der Luftbildaufnahme kann nicht ausgeschlossen werden, dass das Luftbild Verzerrungen unterliegt. Das reproduzierte Luftbild unterliegt strengsten Datenschutzbestimmungen und darf nicht ohne die schriftliche Gestattung von UXO PRO Consult weitergeleitet, verbreitet, veröffentlicht oder anderweitig Dritten zugänglich gemacht werden.

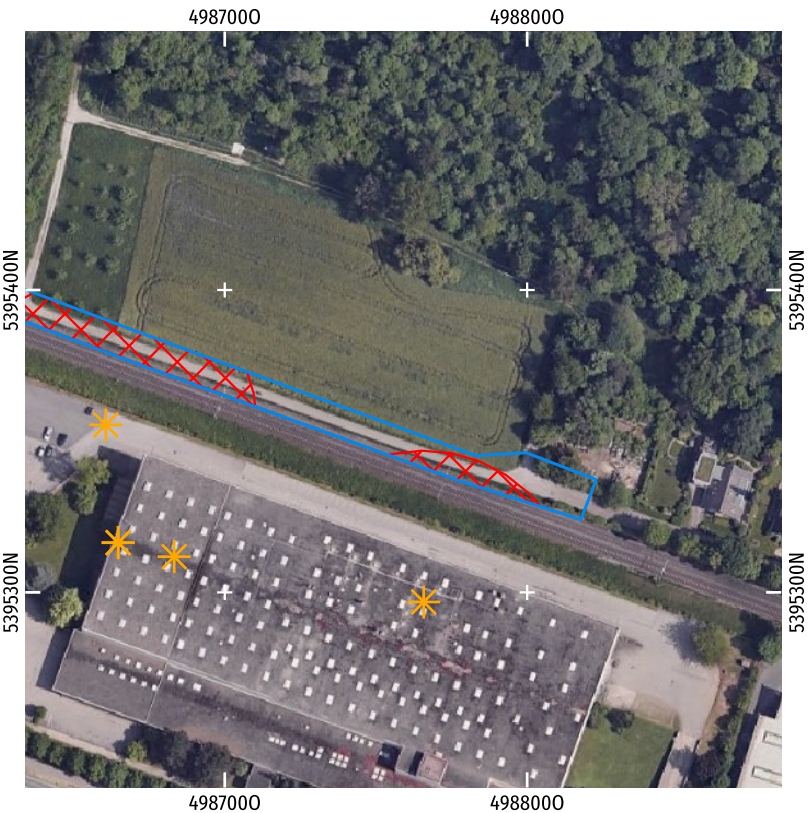
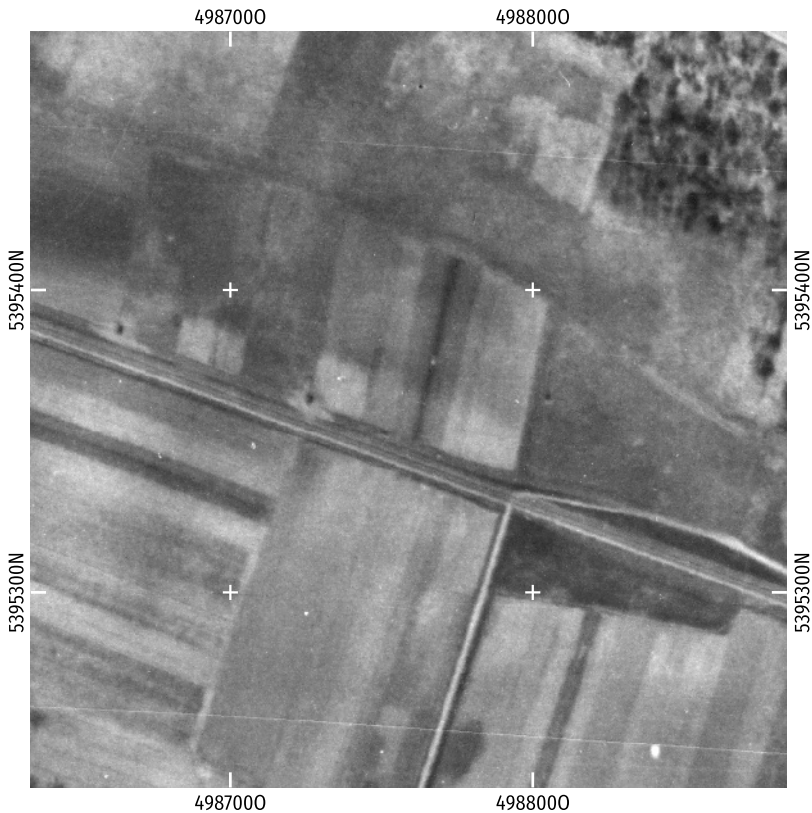
Anhang 2:  
Erkundungsgebiet und Ergebnisse der Luftbildauswertung in heutiger Umweltsituation und auf einem historischen Luftbildausschnitt

Das oben in heutiger Umweltsituation umrandete Erkundungsgebiet bestimmt alleinig den Bereich, für den das in der Begutachtung festgestellte Ergebnis gültig ist. Die Markierung kontaminationsrelevanter Strukturen ist nicht abschließend. Lediglich die für das Ergebnis der Begutachtung ausschlaggebenden Elemente wurden dargestellt.

Aufnahmedatum des Luftbilds: 10.04.1945. Aufgrund technischer Umstände zur Zeit der Luftbildaufnahme kann nicht ausgeschlossen werden, dass das Luftbild Verzerrungen unterliegt. Das reproduzierte Luftbild unterliegt strengsten Datenschutzbestimmungen und darf nicht ohne die schriftliche Gestattung von UXO PRO Consult weitergeleitet, verbreitet, veröffentlicht oder anderweitig Dritten zugänglich gemacht werden.

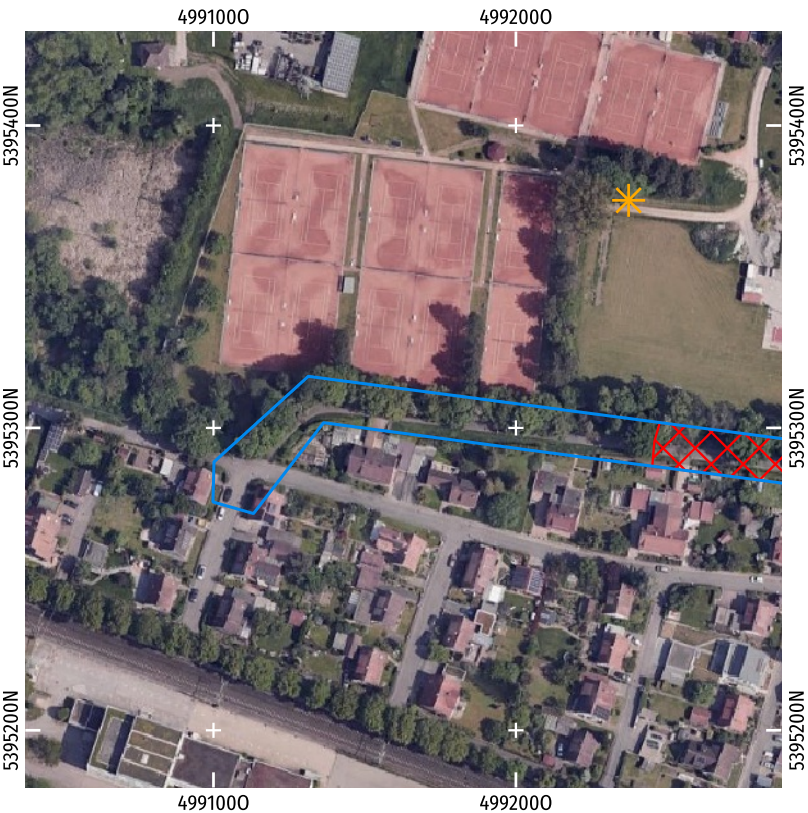
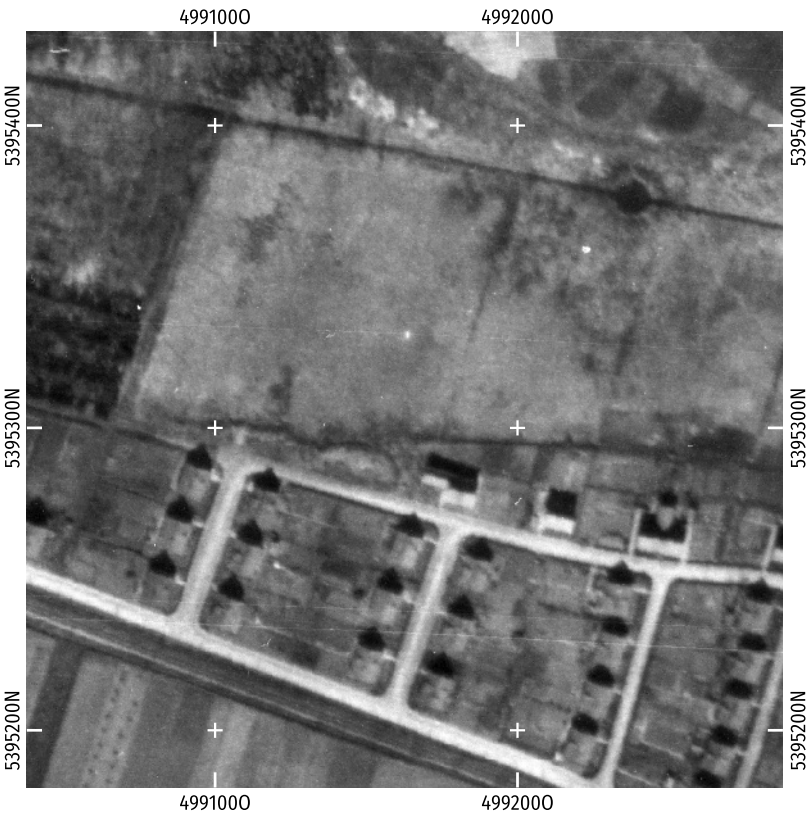
Anhang 2:  
Erkundungsgebiet und Ergebnisse der Luftbildauswertung in heutiger Umweltsituation und auf einem historischen Luftbildausschnitt

Das oben in heutiger Umweltsituation umrandete Erkundungsgebiet bestimmt alleinig den Bereich, für den das in der Begutachtung festgestellte Ergebnis gültig ist. Die Markierung kontaminationsrelevanter Strukturen ist nicht abschließend. Lediglich die für das Ergebnis der Begutachtung ausschlaggebenden Elemente wurden dargestellt.

Aufnahmedatum des Luftbilds: 10.04.1945. Aufgrund technischer Umstände zur Zeit der Luftbildaufnahme kann nicht ausgeschlossen werden, dass das Luftbild Verzerrungen unterliegt. Das reproduzierte Luftbild unterliegt strengsten Datenschutzbestimmungen und darf nicht ohne die schriftliche Gestattung von UXO PRO Consult weitergeleitet, verbreitet, veröffentlicht oder anderweitig Dritten zugänglich gemacht werden.

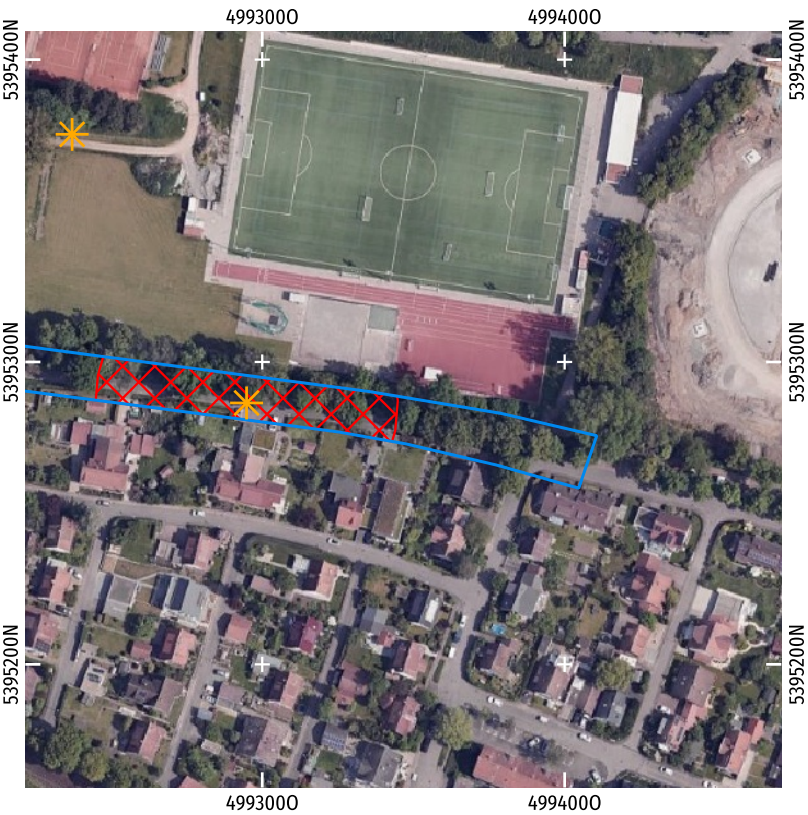
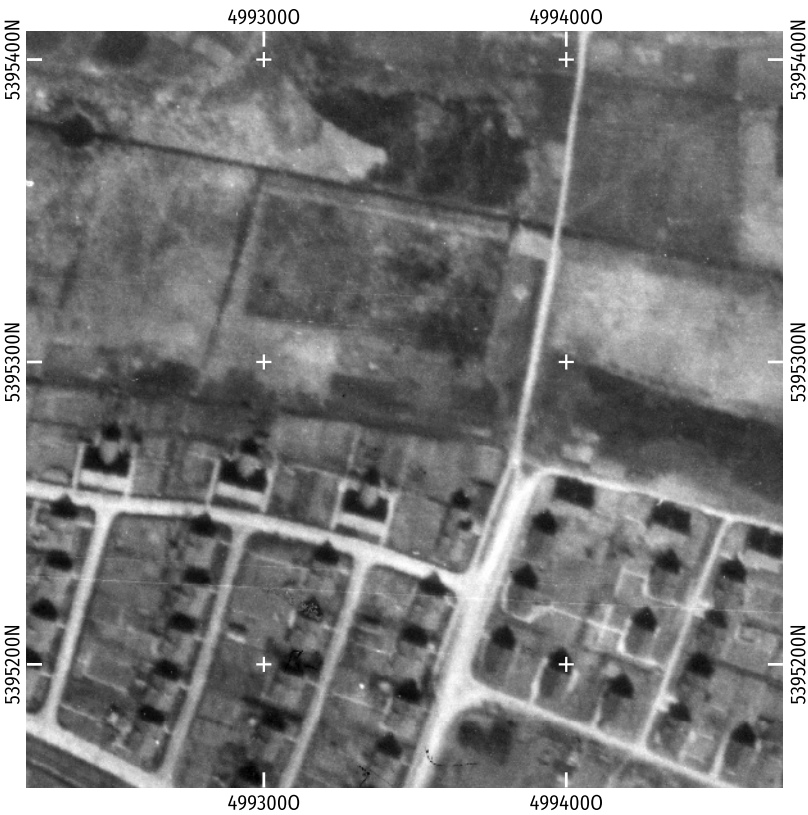
Anhang 2:  
Erkundungsgebiet und Ergebnisse der Luftbildauswertung in heutiger Umweltsituation und auf einem historischen Luftbildausschnitt

Das oben in heutiger Umweltsituation umrandete Erkundungsgebiet bestimmt alleinig den Bereich, für den das in der Begutachtung festgestellte Ergebnis gültig ist. Die Markierung kontaminationsrelevanter Strukturen ist nicht abschließend. Lediglich die für das Ergebnis der Begutachtung ausschlaggebenden Elemente wurden dargestellt.

Aufnahmedatum des Luftbilds: 10.04.1945. Aufgrund technischer Umstände zur Zeit der Luftbildaufnahme kann nicht ausgeschlossen werden, dass das Luftbild Verzerrungen unterliegt. Das reproduzierte Luftbild unterliegt strengsten Datenschutzbestimmungen und darf nicht ohne die schriftliche Gestattung von UXO PRO Consult weitergeleitet, verbreitet, veröffentlicht oder anderweitig Dritten zugänglich gemacht werden.
