## Untersuchungsbericht

Prüfbericht Nr.: **K-65586**

Bauvorhaben: **Buhlbronner Straße, Bergstraße, „Am Wieslauf“ sowie Bronnfeld-  
straße in Miedelsbach**

Art der Untersuchungen: **Chemisch-analytische Untersuchung nach RuVa-StB 01/05**

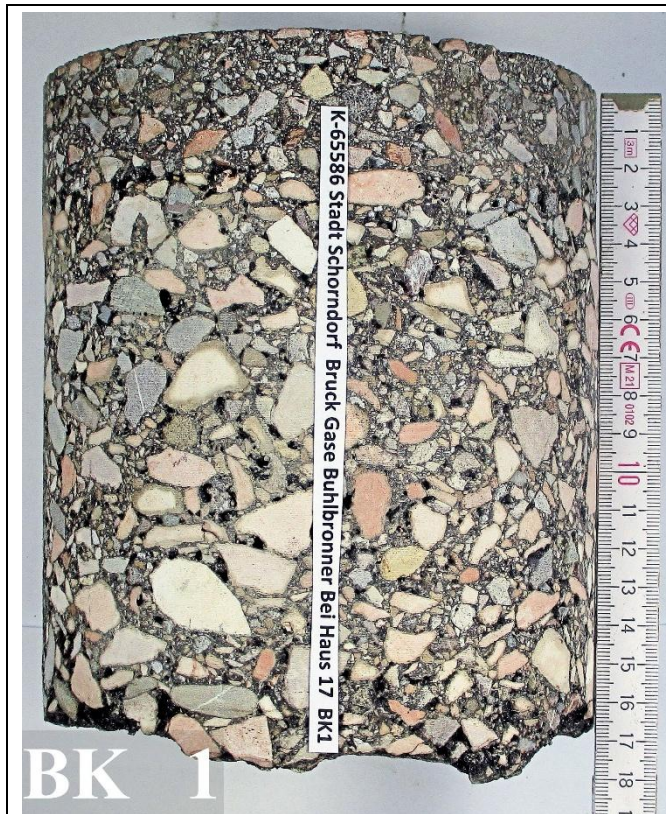
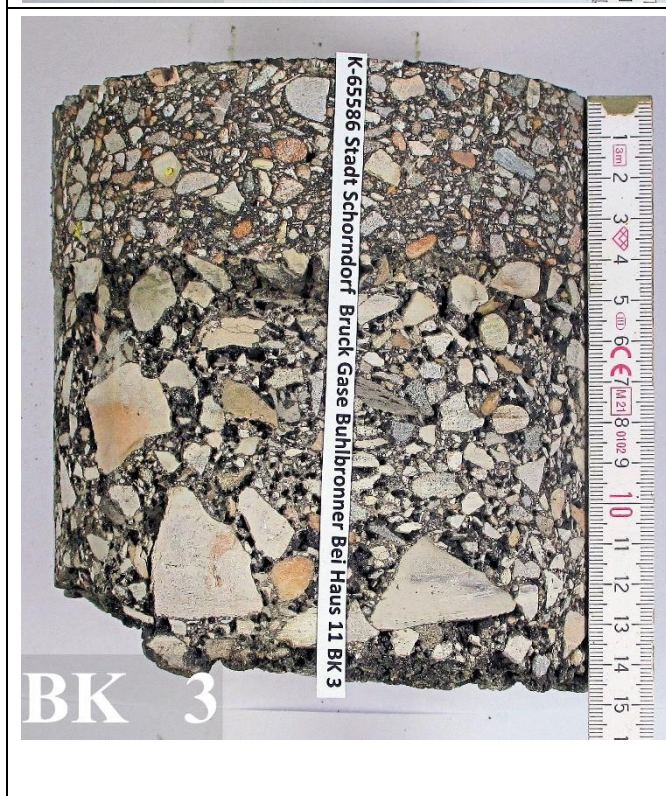
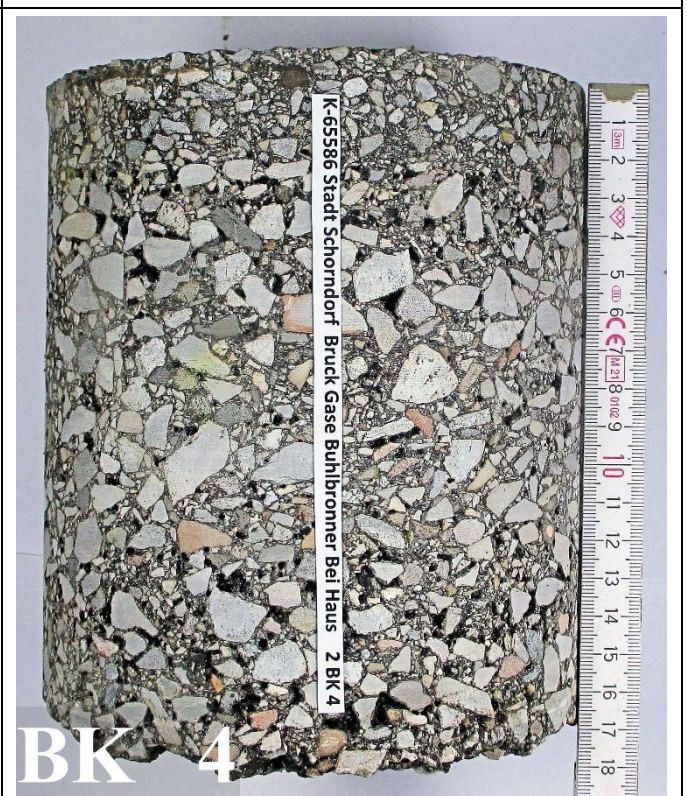
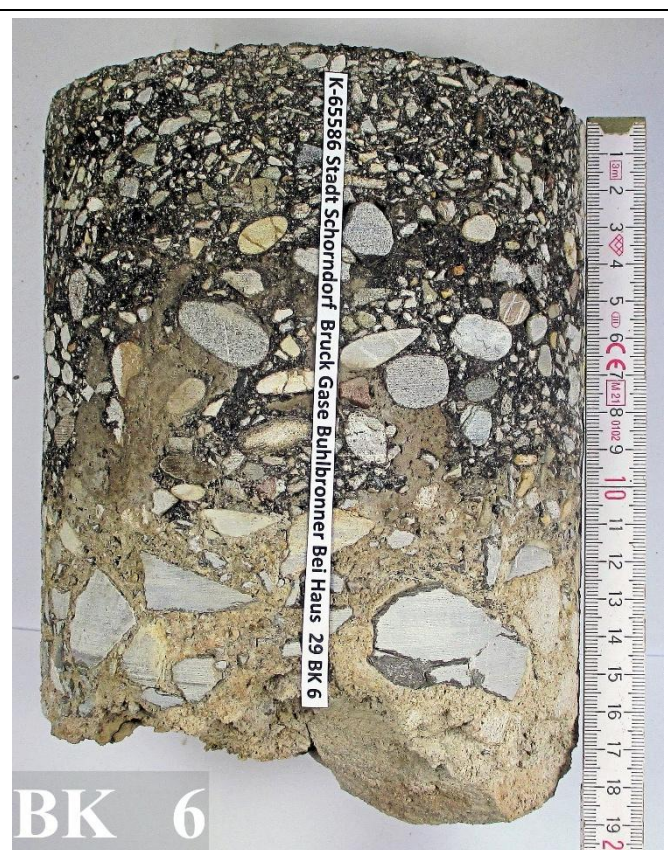
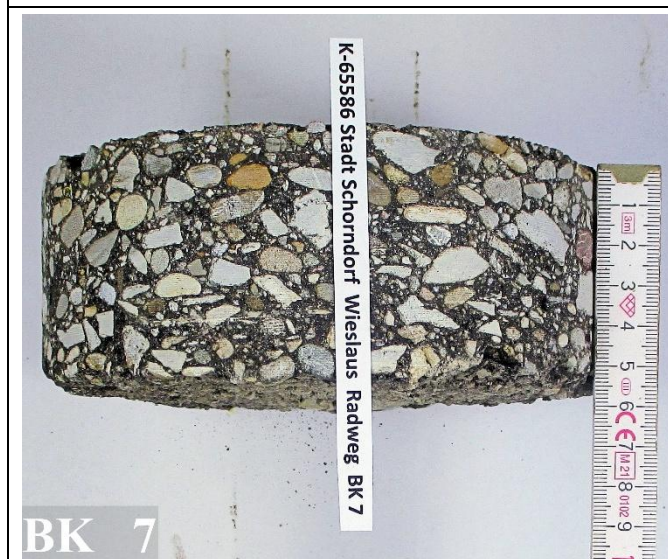
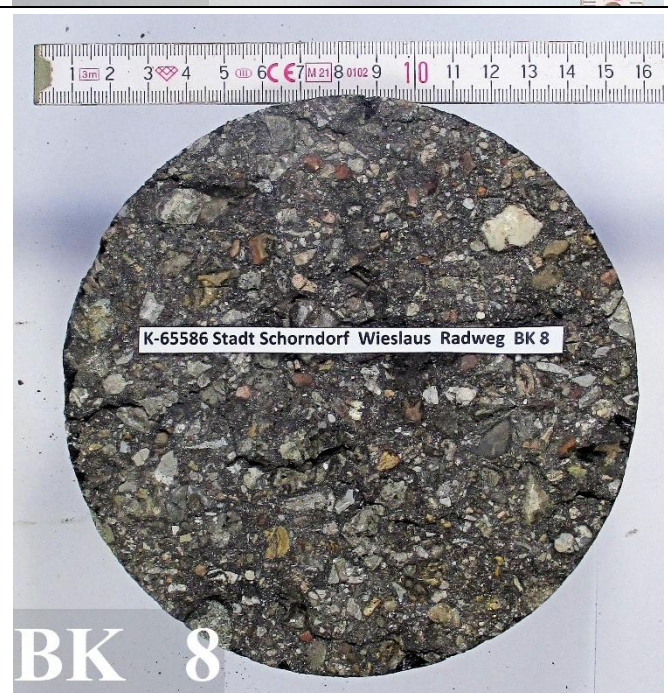
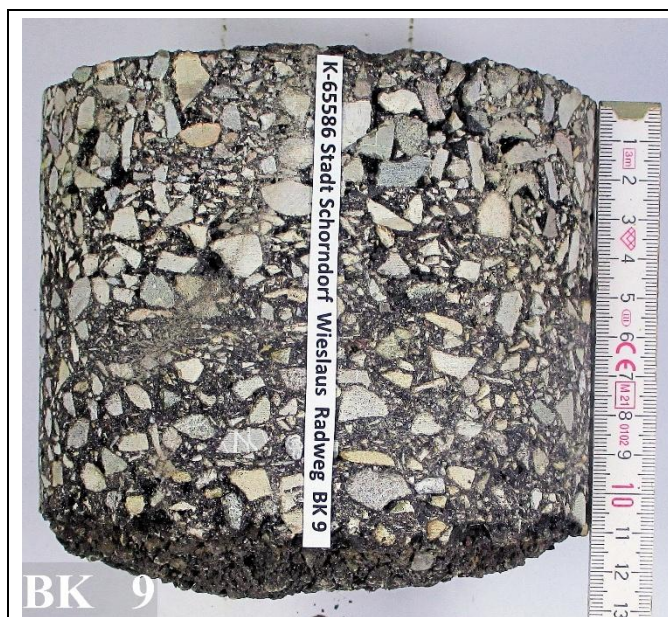
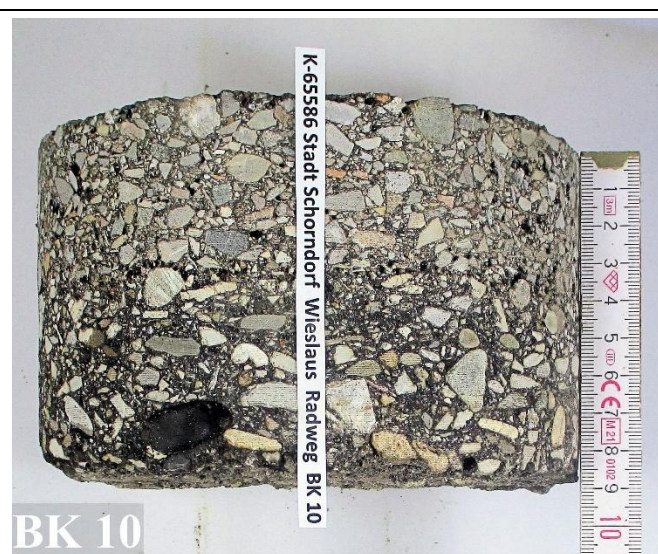
## b.2 Fotodokumentation Bohrkerne

Die gewonnenen Bohrkerns wiesen jeweils einen Schichtenverbund auf. Vereinzelt konnte an den Bohrkernschnittflächen ein erhöhtes Porenvolumen als Indikator eines teilweise reduzierten Verdichtungsgrades festgestellt werden. Mit Ausnahme des Bohrkerns BK 9 („Am Wieslauf“) betraf dieses Phänomen vorrangig die überbaute Asphalttragschicht.

Im Kontext mit Deckschichtlagen bleibt darauf hinzuweisen, dass ein verdichtungsbedingt erhöhter Hohlraumgehalt zu einer progressiven Alterung der Mörtelphase d. h. zu einer Versprödung und tendenziell erhöhter Rissneigung und der Deckschicht führen kann. Bei der Betrachtung der Bohrkerns wurde jedoch lediglich bei Bohrung BK 8 ein von oben nach unten einschneidender, klimatisch initiiert Riss mit noch marginaler Ausprägung festgestellt (s. Oberseite BK 8).

Alle erhaltenen gebundenen Oberbaulagen wiesen einen Schichtenverbund auf. Eine noch begrenzte Rissbildung wurde bei Bohrkern BK 8 (Rissrichtung von oben nach unten) festgestellt.
