| Schwippeverdolung - Dokumentation der Schäden und Untersuchungen | | Datum: 17.05.17 | |

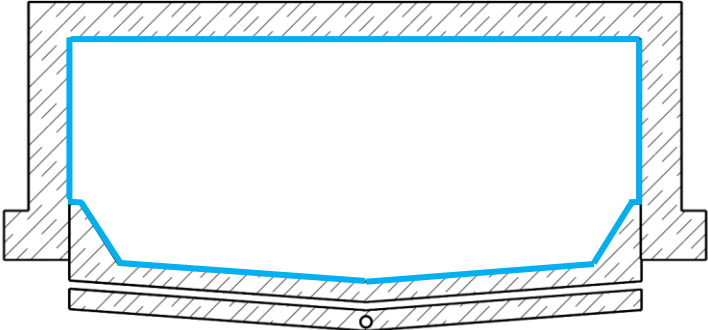
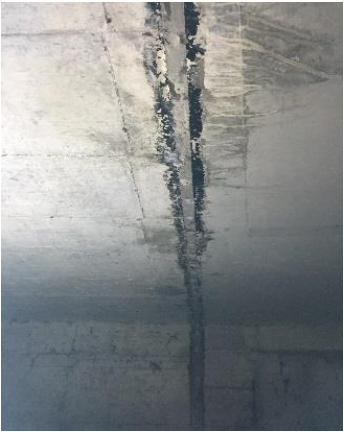
| Bemerkung:<br>-    Blockfuge verpresst. | | | |

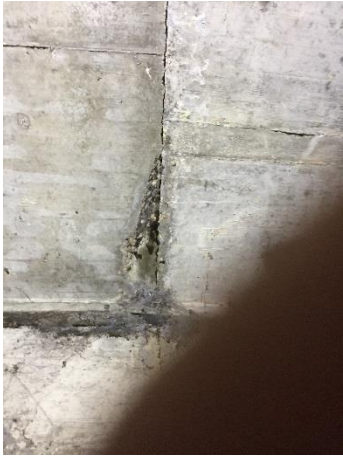
| <b>Bemerkung:</b><br>- An der Blockfuge S1-S2 sind Abplatzungen an der Decke, die Fuge ist trocken. | | | |
| Schadstelle: | | Ja: Abplatzung 60x10 cm | |

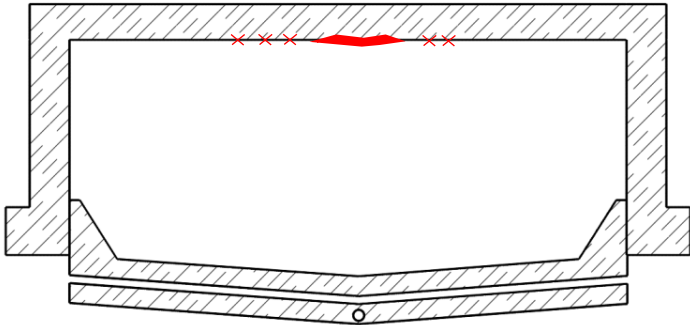
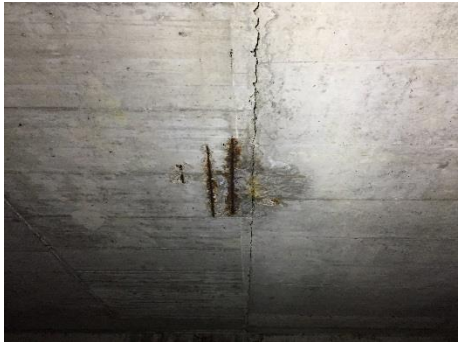
| Bemerkung: <ul style="list-style-type: none"> <li>- Ca. 6 m von der Blockfugenmitte S3-S4 entfernt weist die Decke an der Betonierfuge Feuchtigkeit auf.</li> </ul> | | | |
| Schadstelle: | Ja: Korrosion | | |

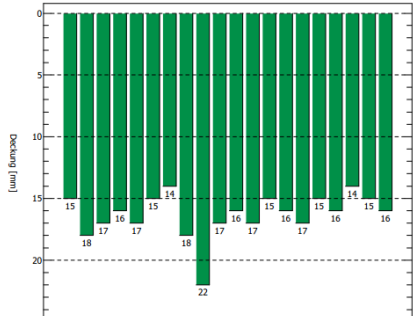
| <p><b>Betondeckungsmessung: 14 – 22 mm</b></p> <p><small>PROCEQ - PROFOMETER 5 (V2.3.0, 57.7779)</small></p> <p><small>Titel: BDM 2    Datum: 04-Jul-2017    Name: Hartung    1/1</small></p> <p><small>Bemerkungen:</small></p> <div style="display: flex; justify-content: space-between; font-size: small;"> <div> <p><b>Einstellparameter</b></p> <p>Stabdurchmesser    D = 8 mm</p> </div> <div> <p><b>Statistik</b></p> <p>Stabanzahl    N = 20</p> <p>Mittlere Deckung    m = 16.3 mm</p> <p>Standardabweichung    sa = 1.8 mm</p> <p>Größte gemessene Deckung    Max = 22 mm</p> <p>Kleinste gemessene Deckung    Min = 14 mm</p> <p>Spannweite    R = 8 mm</p> </div> </div> <p><b>Gemessene Deckungen [mm]</b></p> <p>15 18 17 16 17 15 14 18 22 17 16 17 15 16 14 15 16</p> | | <p>Karbonatisierung: <b>Keine Probe</b></p> | |
| <p>Bemerkung:</p> <ul style="list-style-type: none"> <li>- An der Blockfuge S7-S8 sind Abplatzungen und Korrosion.</li> <li>- Vor Blockfuge S8-S9 ist die Deckenfuge undicht und feucht.</li> </ul> | | | |
| Schadstelle: | | Ja: 300x80 cm | |

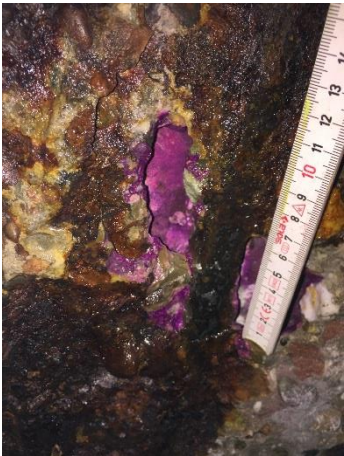
| Schwippeverdolung - Dokumentation der Schäden und Untersuchungen | | Datum: 17.05.17 | |
|---|---|---|---|
| Betondeckungsmessung: 10 – 20 mm | | Karbonatisierung: Null | |
| Bemerkung: <ul style="list-style-type: none"> <li>- An der Blockfuge S9-S10 sind durchgehende Korrosion, Feuchtigkeit und Abplatzungen zu sehen.</li> <li>- Zwischen der Blockfuge S9-S10 und S10-S11 ist ein Deckendurchbruch mit Feuchtigkeit und Korrosion.</li> </ul> | | | |
| Schadstelle: | Ja: Durchgehend an der Decken Fuge | | |

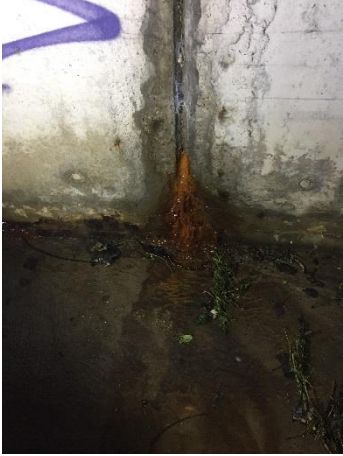
| Bemerkung: <ul style="list-style-type: none"> <li>- An der Blockfuge S10-S11 ist durchgehend Korrosion und Feuchtigkeit.</li> <li>- An der Blockfuge S10-S11 am Wandsockel ist eine Abplatzung mit Wassereintritt.</li> </ul> | | | |

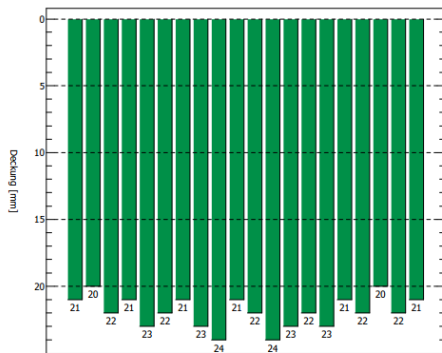
| Betondeckungsmessung: 20 – 24 mm | | Karbonatisierung: Keine Probe | |
| Bemerkung: <ul style="list-style-type: none"><li>- An der Blockfuge S11-S12 sind Risse und Hohlstellen an der Wand.</li><li>- Korrosion, Abplatzung und Feuchtigkeit an der Decke, Betondeckung an der Schadstelle 10-20 mm.</li></ul> | | | |
| Schadstelle: | Ja: Decke 100x50 cm | | |

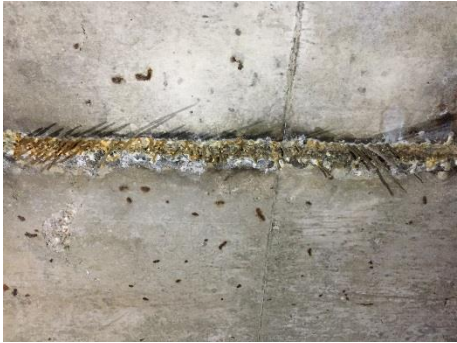
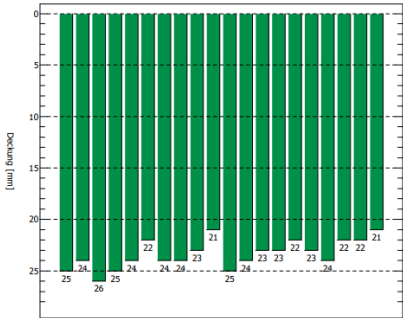
| <b>Betondeckungsmessung: 21 - 26 mm</b><br><br><small>PROCEQ - PROFOMETER 5 (V2.3.0, 57.7779)      Bewehrungssucher</small><br><small>Titel: BDM 4      Datum: 04-Jul-2017      Name: Hartung      1/1</small><br><small>Bemerkungen:</small><br><br><br><div style="font-size: x-small;"> <b>Einstellparameter</b><br/> Stabdurchmesser      D = 8 mm<br/><br/> <b>Statistik</b><br/> Stabanzahl      N = 20<br/> Mittlere Deckung      m = 23,4 mm<br/> Standardabweichung      sa = 1,4 mm<br/> Größte gemessene Deckung      Max = 26 mm<br/> Kleinste gemessene Deckung      Min = 21 mm<br/> Spannweite      R = 5 mm </div><br><small>Gemessene Deckungen [mm]</small><br>25   24   26   25   24   22   24   24   24   24   23   21   25   24   23   23   22   23   24   22   22   21 | | <b>Karbonatisierung: Keine Probe</b> | |
| <b>Bemerkung:</b> <ul style="list-style-type: none"> <li>- An der Blockfuge S14-S15 sind Feuchtigkeit, Korrosion und Undichtigkeiten.</li> <li>- Nach ca. 10 m zur Blockfuge S14-S15 sind an der Decke wasserführende Risse.</li> <li>- Zwischen Blockfuge S14-S15 und S15-S16 sind an der Decke wasserführende Risse.</li> </ul> | | | |
| <b>Schadstelle:</b> | | Ja: Decke 100x50 cm | |

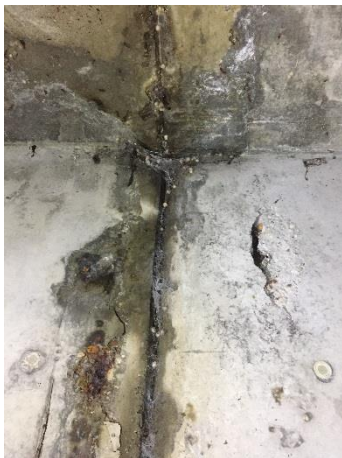
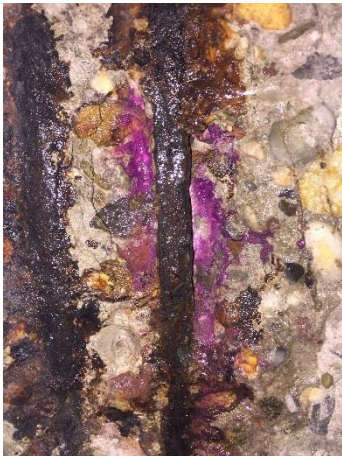
| Schwippeverdolung - Dokumentation der Schäden und Untersuchungen | | Datum: 17.05.17 | |
|---|---|---|---|
| Bemerkung: <ul style="list-style-type: none"><li>- Die Blockfuge S17-S18 weist an der Wand Abplatzungen, Feuchtigkeit, Korrosion und Hohlstellen auf.</li></ul> | | | |
| Schadstelle: | Ja: Wand durchgehend x100 cm | | |

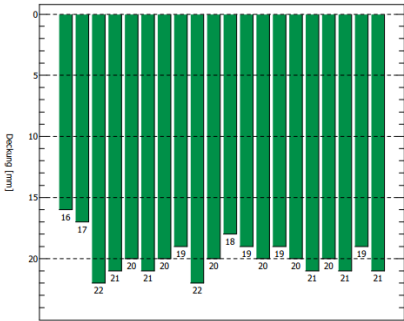
| <b>Betondeckungsmessung: 16 – 22 mm</b><br><br><div style="font-size: x-small;"> PROCEQ - PROFOMETER 5 (V2.3.0, 57.7779)      Bewehrungssucher<br/> Titel: BDM 5      Datum: 04-Jul-2017      Name: Hartung      1/1<br/> Bemerkungen: </div><br><br><div style="font-size: x-small;"> <div> <b>Einstellparameter</b><br/> Stabdurchmesser      D = 8 mm </div> <div> <b>Statistik</b><br/> Stabanzahl      N = 20<br/> Mittlere Deckung      m = 19.8 mm<br/> Standardabweichung      sa = 1.5 mm<br/> Größte gemessene Deckung      Max = 22 mm<br/> Kleinste gemessene Deckung      Min = 16 mm<br/> Spannweite      R = 6 mm </div> </div><br><div style="font-size: x-small;"> <b>Gemessene Deckungen [mm]</b><br/> 16 17 22 21 20 21 20 19 22 20 18 19 20 19 20 21 20 21 19 21 </div> | | <b>Karbonatisierung: Null</b><br><br> | |
| <b>Bemerkung:</b> <ul style="list-style-type: none"> <li>- Die Blockfuge S17-S18 weist an der Decke Risse, Abplatzungen, Feuchtigkeit und Korrosion auf.</li> <li>- Ca. 7 m nach der Blockfuge S17-S18 undichte Wand.</li> </ul> | | | |
| Schadstelle: | | Ja: Decke | |

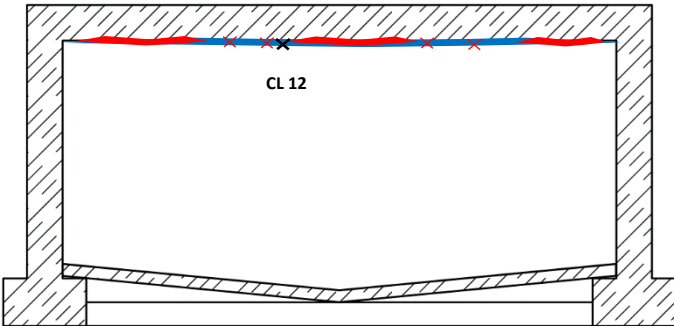
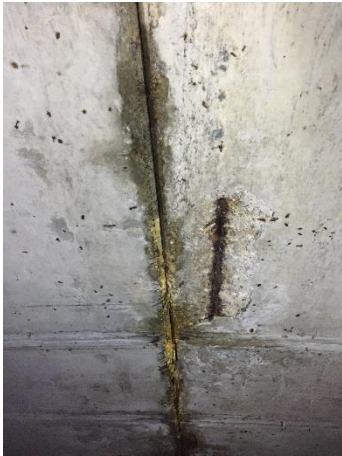
| Betondeckungsmessung: 10 mm | | Karbonatisierung: Keine Probe | | |
| Bemerkung: <ul style="list-style-type: none"><li>- Die Blockfuge S23-S24 weist an der Decke Abplatzungen, Feuchtigkeit und Korrosion auf.</li><li>- Ca. 6 m nach der Blockfuge S23-S24 enden die Rohrleitungen die ab der Blockfuge S21-S22 angefangen haben.</li><li>- Zwischen Blockfuge S23-S24 und S24-S25 sind wasserführende Risse.</li><li>- Ca. 5 m vor der Blockfuge S24-S25 sind wasserführende Risse an der Decke.</li></ul> | | | | |

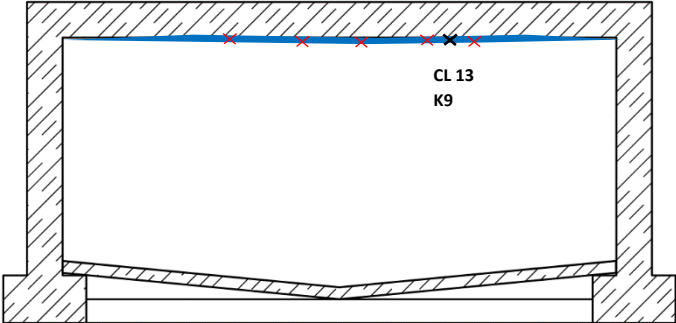
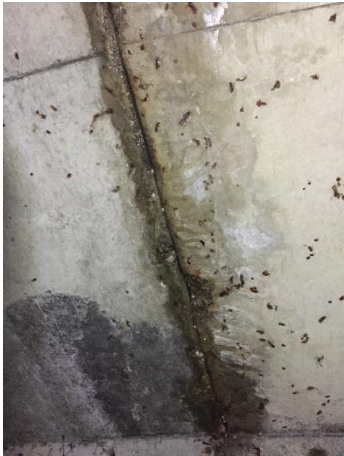
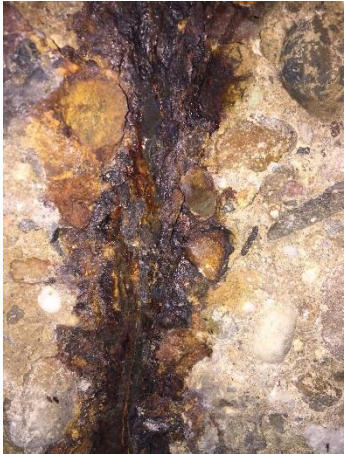
| |
| <b>BDM</b> | Betondeckungsmessung | | Risse | | Versatz | | | | | | | | | | | | | | | | |
| <b>CL</b> | Messstelle Chloridgehalt | | Korrosion | | Verpresst | | | | | | | | | | | | | | | | |
| <b>K</b> | Karbonatisierung | | Feuchtigkeit | | Abplatzung | | | | | | | | | | | | | | | | |
| Betondeckungsmessung: <b>26 mm</b> | | Karbonatisierung: <b>22 mm</b><br><br>

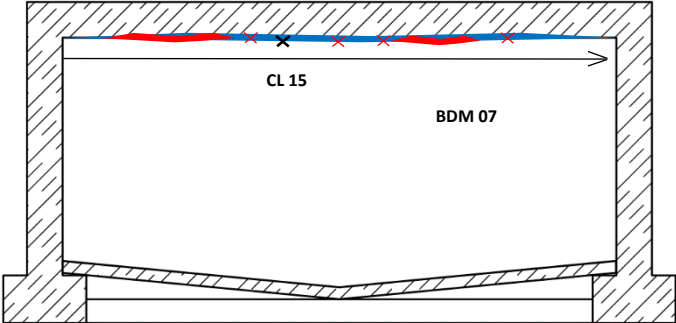
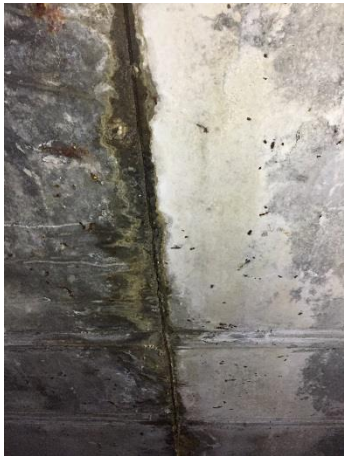
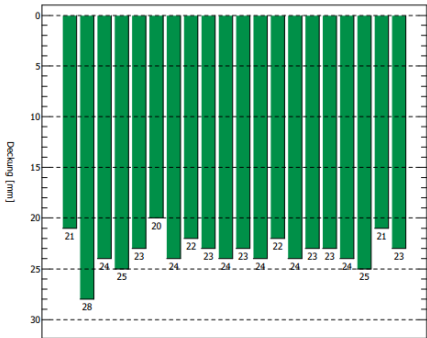
| <b>Betondeckungsmessung: 20 – 28 mm</b><br><small>PROCEQ - PROFOMETER 5 (V2.3.0, 57.7779)</small><br><small>Titel: BDM 7    Datum: 04-Jul-2017    Name: Hartung    1/1</small><br><small>Bemerkungen:</small><br><br><br><div style="display: flex; justify-content: space-between; font-size: x-small;"> <div> <b>Einstellparameter</b><br/> Stabdurchmesser    D = 8 mm </div> <div> <b>Statistik</b><br/> Stabanzahl    N = 20<br/> Mittlere Deckung    m = 23.3 mm<br/> Standardabweichung    sa = 1.7 mm<br/> Größte gemessene Deckung    Max = 28 mm<br/> Kleinste gemessene Deckung    Min = 20 mm<br/> Spannweite    R = 8 mm </div> </div><br><small>Gemessene Deckungen [mm]</small><br><div style="display: flex; justify-content: space-between; font-size: x-small;"> <span>21 28 24 25 23 20 24 22 23 24 23 24 22 24 23 23 24 25 21 23</span> </div> | | <b>Karbonatisierung: Keine Probe</b> | |
| <b>Bemerkung:</b><br>- Die Blockfuge S28-S29 weist an der Decke Abplatzungen, Feuchtigkeit, Hohlstellen und Korrosion auf. | | | |
| Schadstelle: | | Ja: Decke 40x30 cm | |

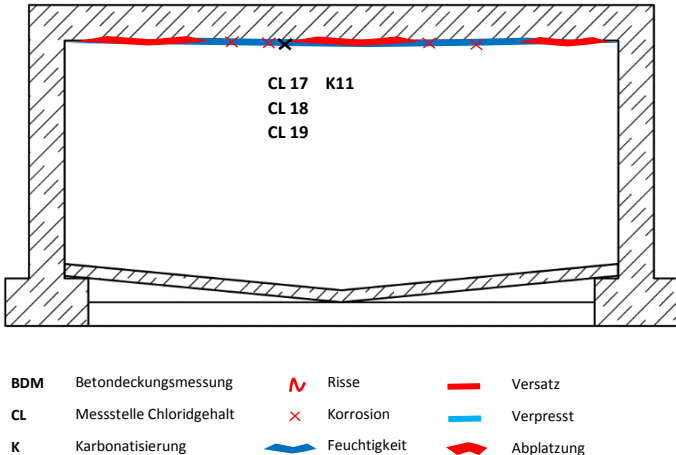
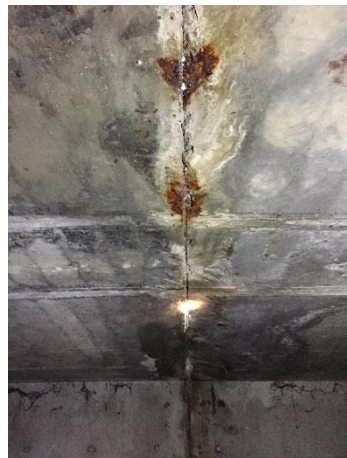
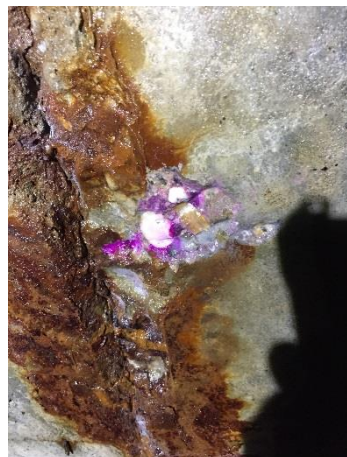
| <div><div>- Die Blockfuge S31-S32 weist an der Decke Abplatzungen, Feuchtigkeit und Korrosion auf (Probe CL 17).</div><div>- 1 m von der Deckenfuge entfernt (Probe CL 18).</div><div>- 1,5 m von der Deckenfuge entfernt im trockenen Bereich (Probe CL 19).</div></div> | | | |

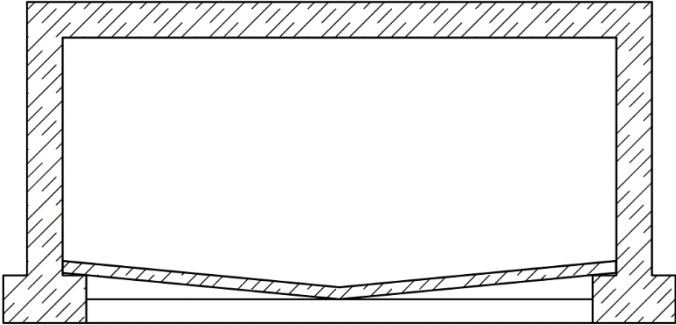
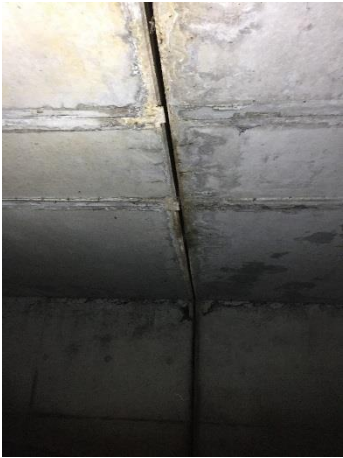
| Bemerkung:<br>- Die Blockfuge ist trocken. | | | |

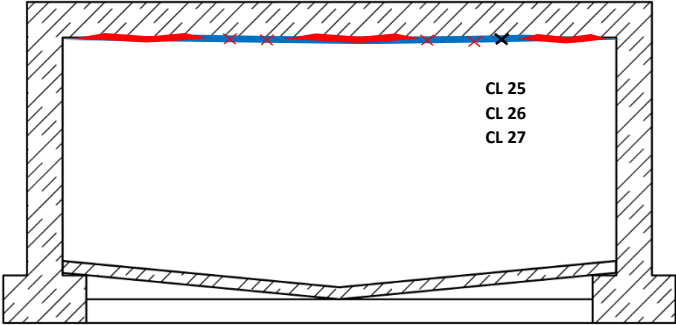
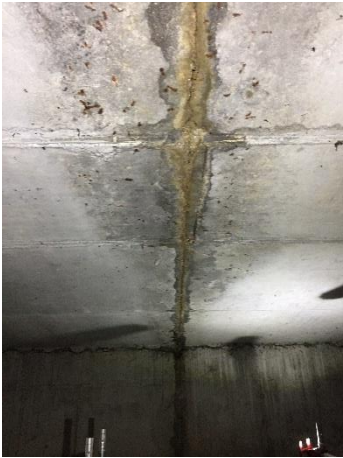
| <b>Bemerkung:</b> <ul style="list-style-type: none"> <li>- Die Blockfuge S48-S49 weist an der Decke Abplatzungen, Feuchtigkeit und Korrosion auf (Probe CL 25).</li> <li>- 50 cm von der Blockfuge entfernt (Probe CL 26).</li> <li>- 1 m von der Blockfuge entfernt im trockenen Bereich (Probe CL 27).</li> </ul> | | | |

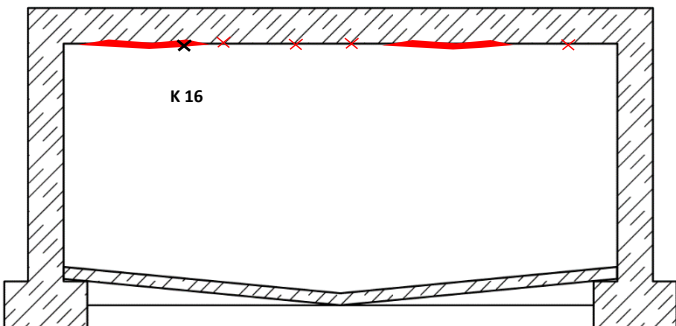
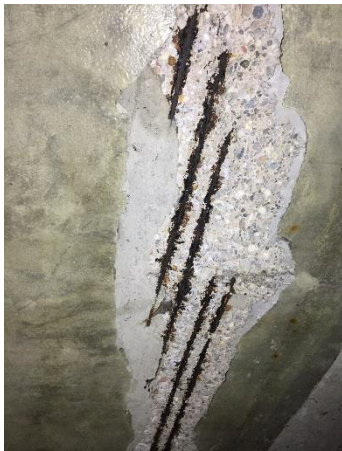
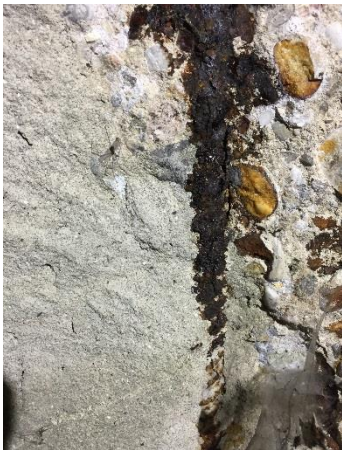
| Bemerkung: <ul style="list-style-type: none"> <li>- Die Blockfuge S51-S52 weist an der Decke Korrosion und Hohlstellen auf.</li> <li>- Diese Blockfuge wurde zuvor schon einmal saniert und weist erneute Schäden auf.</li> </ul> | | | |
| Schadstelle: | Ja: Durchgehend | | |

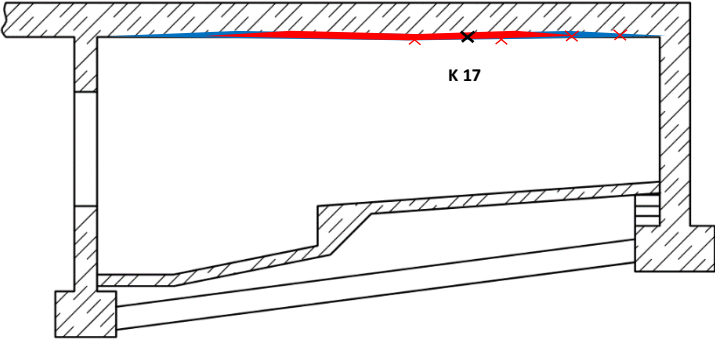
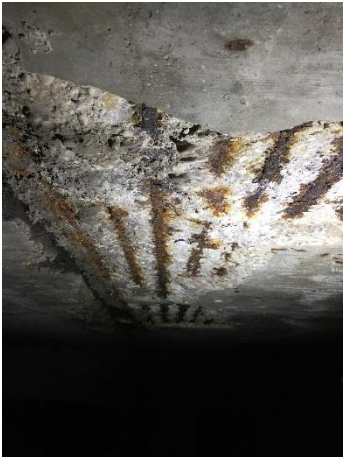
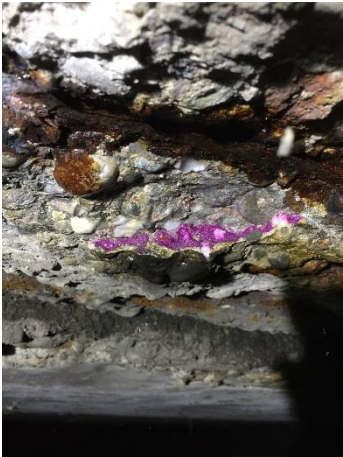
| | | | | | | | | | | | | | | | | | | |
| Bemerkung: <ul style="list-style-type: none"> <li>- Die Blockfuge S53-S54 weist an der Decke durchgehende Korrosion, Feuchtigkeit und Abplatzungen auf.</li> <li>- Nach ca. 2 m von der Blockfuge S53-S54 entfernt, ist eine Rohreinmündung</li> </ul> | | | | | | | | | | | | | | | | | | | | | |
| Schadstelle: | Ja: Decke durchgehender Schaden | | | | | | | | | | | | | | | | | | | | |
| Bewehrung: | / Ø | Ø Verlust: | / % | | | | | | | | | | | | | | | | | | |
| Probe: | Nein | | | | | | | | | | | | | | | | | | | | |
