Prüfbericht: 897 / 2019

Objekt: Hochbehälter Ottilienberg - Schorndorf

Bauteile: Linke Wasserkammer

Aufgabenstellung: Betontechnologische Untersuchungen
zum Instandsetzungsbedarf

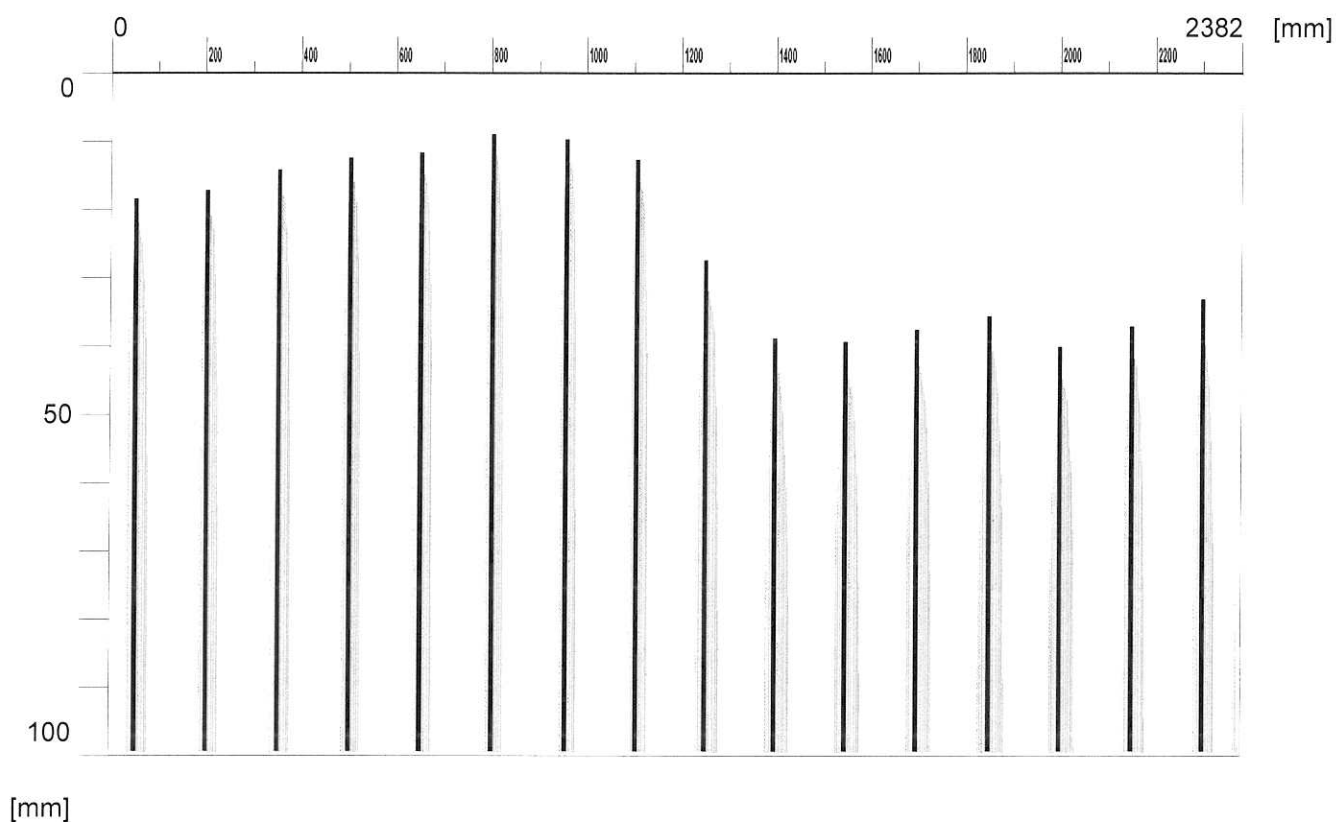
Wände

Minimale Überdeckung:	9 mm	T1:	100 mm
Maximale Überdeckung:	40 mm	#Eisen bei T1:	16
Mittlere Überdeckung:	24 mm	T2:	100 mm
Standardabweichung:	12 mm	#Eisen bei T2:	16
Cut-Off:	100 mm	T3:	100 mm
#Eisen bei Cut-Off:	16	#Eisen bei T3:	16

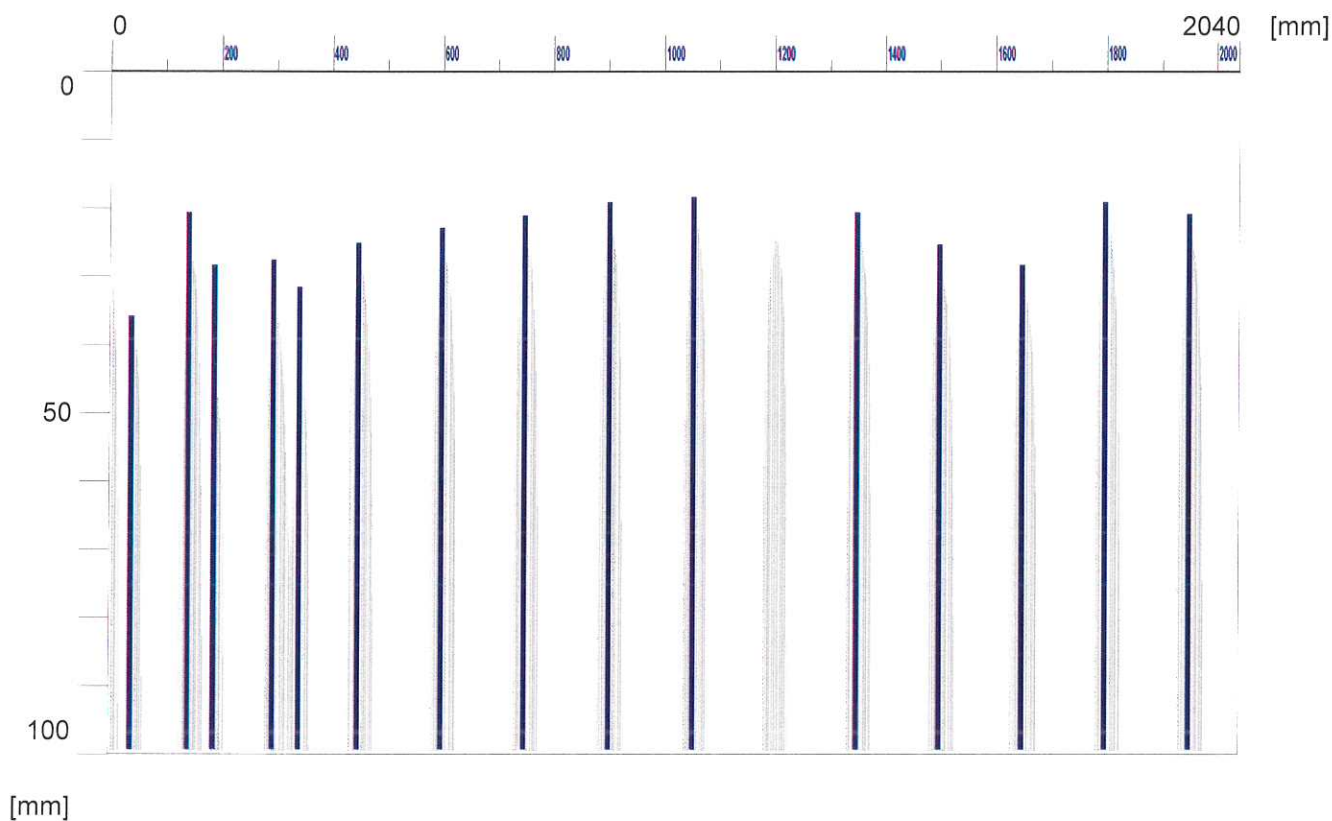
Wände

Minimale Überdeckung:	19 mm	T1:	100 mm
Maximale Überdeckung:	36 mm	#Eisen bei T1:	15
Mittlere Überdeckung:	24 mm	T2:	100 mm
Standardabweichung:	5 mm	#Eisen bei T2:	15
Cut-Off:	100 mm	T3:	100 mm
#Eisen bei Cut-Off:	15	#Eisen bei T3:	15

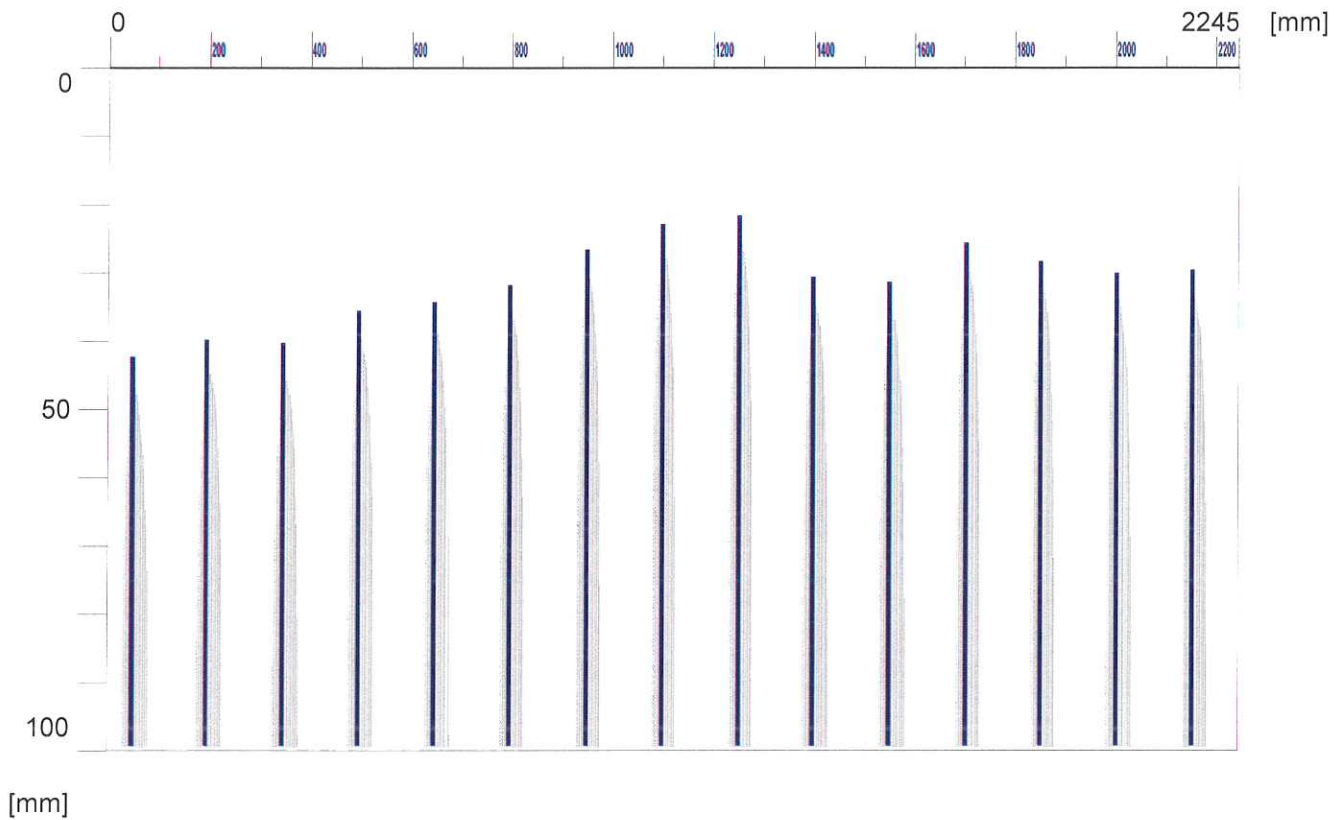
Wände

Minimale Überdeckung: 22 mm
Maximale Überdeckung: 43 mm
Mittlere Überdeckung: 31 mm
Standardabweichung: 6 mm
Cut-Off: 100 mm
#Eisen bei Cut-Off: 15

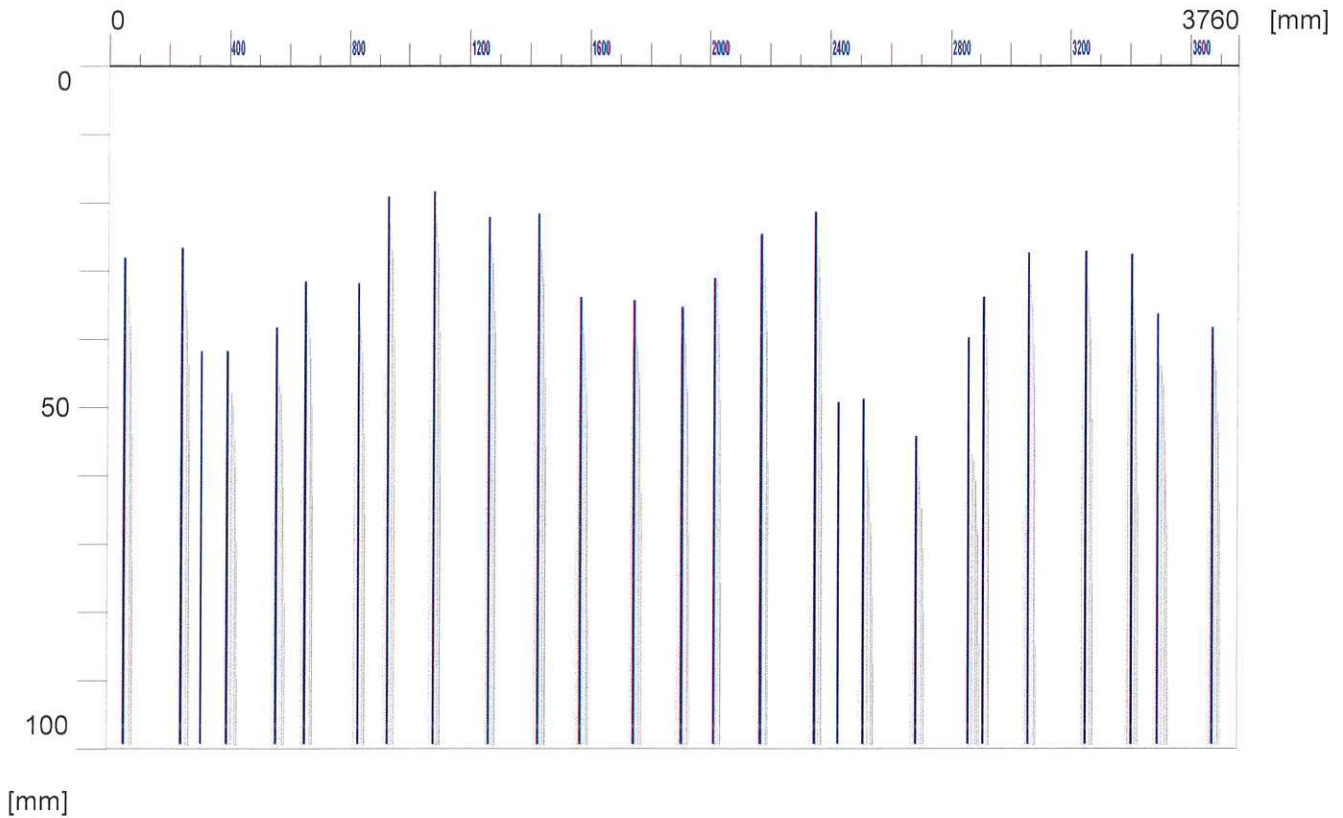
Stützen

Minimale Überdeckung:	19 mm	T1:	100 mm
Maximale Überdeckung:	55 mm	#Eisen bei T1:	27
Mittlere Überdeckung:	33 mm	T2:	100 mm
Standardabweichung:	9 mm	#Eisen bei T2:	27
Cut-Off:	100 mm	T3:	100 mm
#Eisen bei Cut-Off:	27	#Eisen bei T3:	27

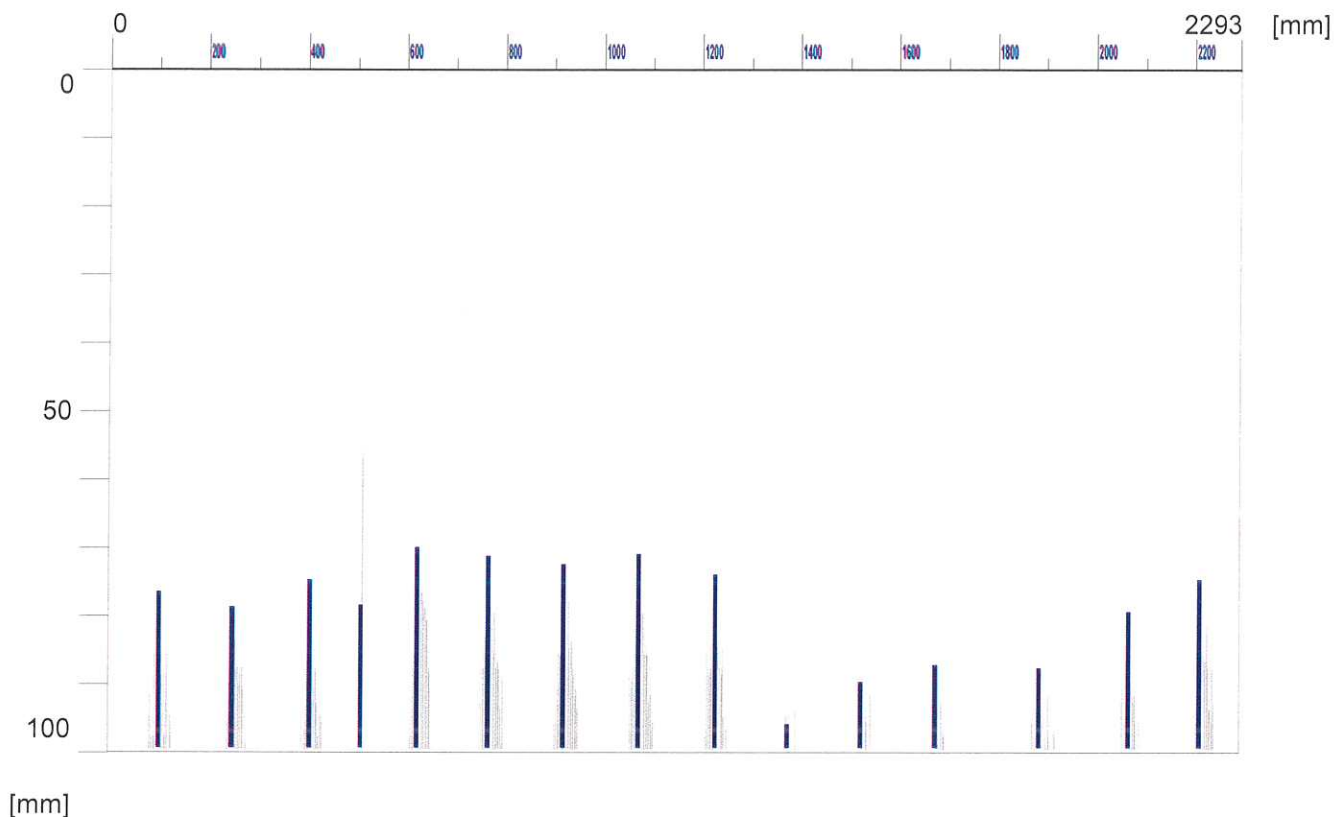
Boden

Minimale Überdeckung:	70 mm	T1:	100 mm
Maximale Überdeckung:	96 mm	#Eisen bei T1:	15
Mittlere Überdeckung:	79 mm	T2:	100 mm
Standardabweichung:	8 mm	#Eisen bei T2:	15
Cut-Off:	100 mm	T3:	100 mm
#Eisen bei Cut-Off::	15	#Eisen bei T3:	15

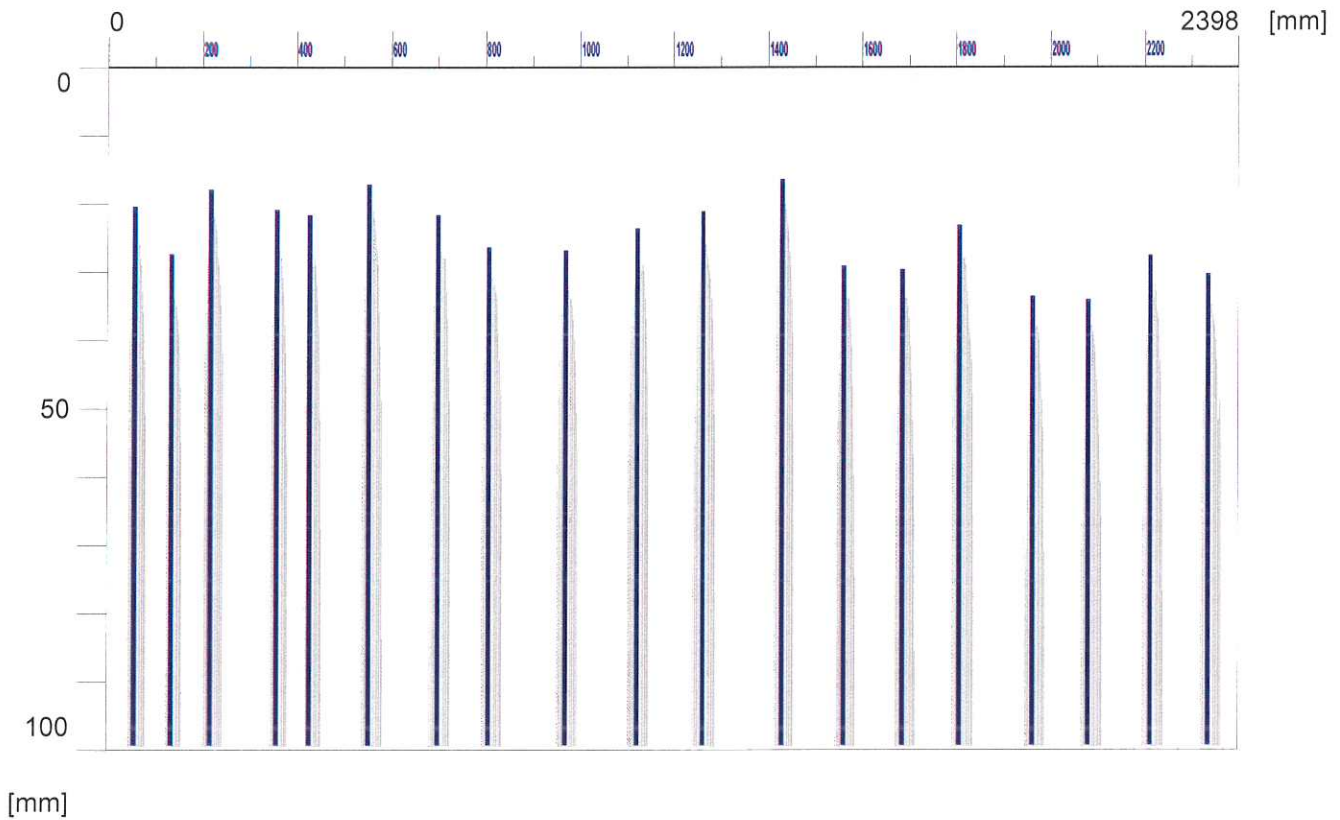
Minimale Überdeckung:	17 mm	T1:	100 mm
Maximale Überdeckung:	34 mm	#Eisen bei T1:	19
Mittlere Überdeckung:	24 mm	T2:	100 mm
Standardabweichung:	5 mm	#Eisen bei T2:	19
Cut-Off:	100 mm	T3:	100 mm
#Eisen bei Cut-Off:	19	#Eisen bei T3:	19
